Informe de Accesibilidad Universal en los Espacios Escénicos de la ciudad de Madrid

Madrid, marzo de 2020

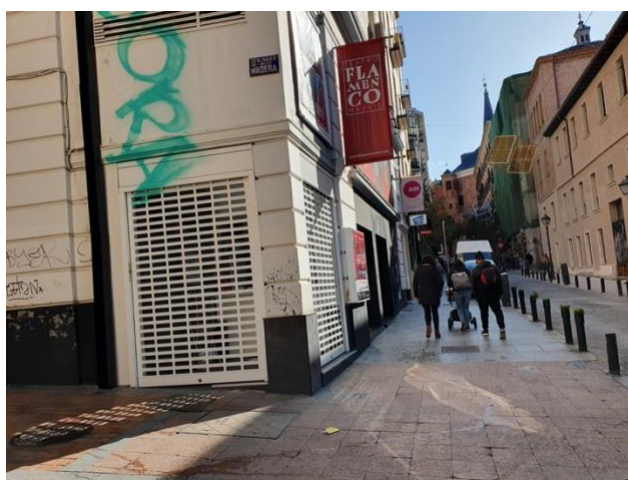
La taquilla, en sí misma, cuenta con dos puntos de venta.

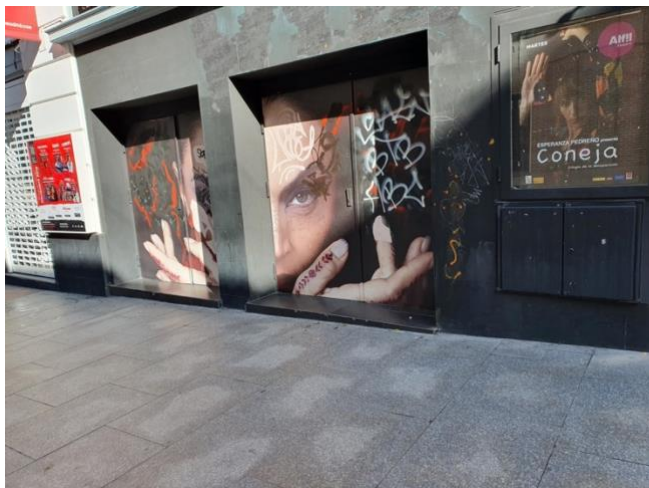
Para acceder al local, existen dos puertas por la calle Pez.

Como dicha calle tiene una leve pendiente existe un escalón que la compensa.

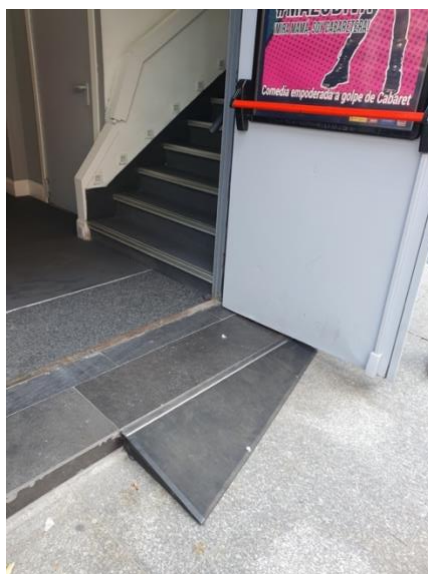
El acceso para personas usuarias de silla de ruedas se realiza por la zona izquierda donde el escalón es más bajo.

En la actualidad el sistema que se utiliza es una rampa de madera que se sitúa a demanda del usuario. La rampa tiene una pendiente excesiva, pero al ser de tan poca longitud su nivel de usabilidad es alto.

Este sistema es eficaz, pero al ser a demanda incumple uno de los puntos esenciales de la accesibilidad que es la autonomía personal.

El CTE en su primera parte en el artículo 12.9 pone como Exigencia Básica del DBSUA9: "Se facilitará el acceso y la utilización no discriminatoria, independiente y segura de los edificios a las personas con discapacidad."

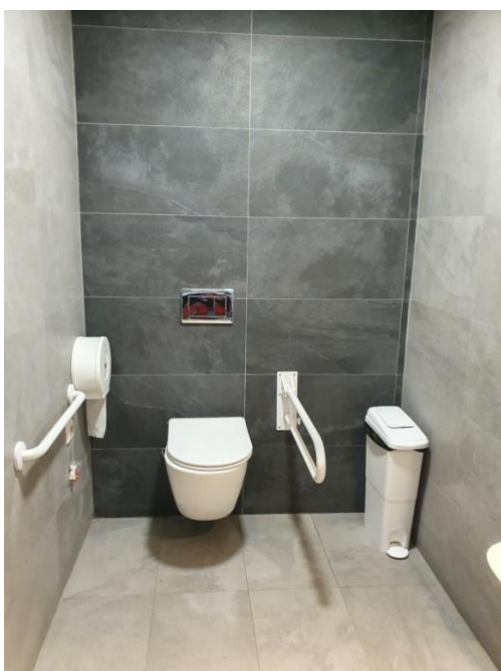
La sala cuenta con un aseo adaptado en la planta baja en el hall de entrada.

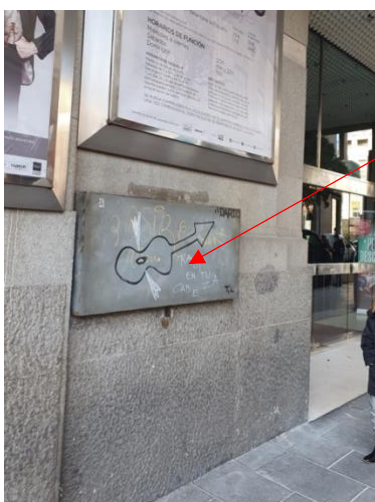
Taquilla de venta de entradas

La taquilla de venta de entradas está situada en la calle y tiene algunos incumplimientos normativos que se indican a continuación:

Incumplimientos normativos que se observan en las taquillas:

- *DBSUA Anejo A: Al menos uno de los puntos de venta debería contar con un plano de trabajo de altura 85 cm.*
- *DBSUA Adecuación efectiva: Al menos una de ellas debería permitir el acercamiento frontal, con un espacio inferior de las siguientes dimensiones:*
 - *Altura 70 cm,*
 - *Anchura 80 cm.*
 - *Profundidad Mínima: 50cm.*
- *DBSUA Anejo A: al menos uno de ellos estará dotado de bucle de inducción magnética u otro sistema adaptado a tal efecto. Dicho elemento deberá estar debidamente señalado.*

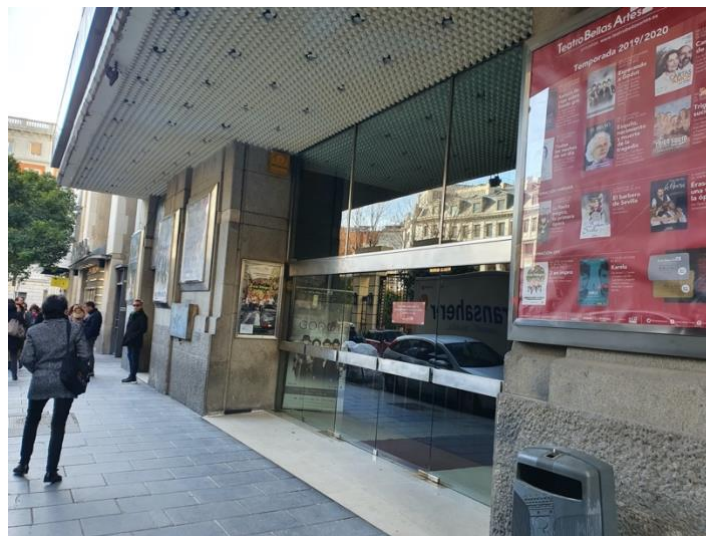
Para acceder al teatro, en una intervención reciente se ha eliminado el escalón que había en la entrada por lo que es accesible.

Las puertas de entrada de cristal tienen problemas de accesibilidad ya que son muy difíciles de manipular, si bien es verdad que durante los espectáculos suelen estar abiertas, por lo que no es una dificultad grave desde el punto de vista de usabilidad.

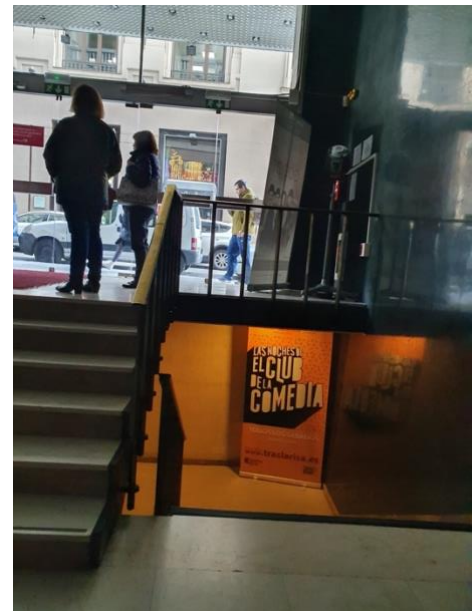
En la actualidad no existe ninguna alternativa accesible a la escalera. La empresa gestora dice tener proyectado y presupuestado una solución y que está esperando la ejecución de un salva escaleras inclinado para recorrer todo el espacio. Se le ha informado que dicha solución no cumple normativa, y además se le indica que el tiempo necesario para recorrer los 4 tramos de escalera sería enorme por lo que, desde un punto de vista práctico, no sería eficaz. Esta solución solo sería admitida cuando no existe ninguna alternativa que dé mejor solución.

En este caso, existe espacio para hacer un ascensor que comunicaría sin ningún problema los tres niveles. Por lo tanto, se advierte a la propiedad que la solución que

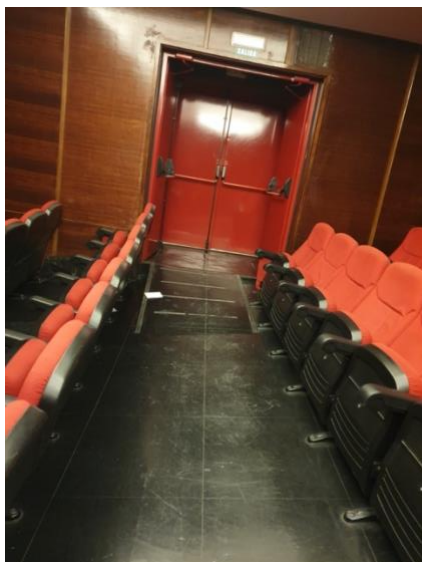
En el patio de butacas sí es posible, pero para ello deberán estar comunicadas con itinerario accesible. Una de las entradas al patio de butacas queda descartada ya que obliga a desplazarse por un pasillo con una pendiente transversal superior al 6%.

Sin embargo, la entrada que se encuentra a la altura de la última fila ofrece un recorrido con una pendiente transversal adecuada, por lo que la única solución factible es la ubicación en la penúltima y la última fila.

En dicho espacio se podría simplemente sustituir las butacas de la última fila y crear suficientes plazas reservadas convertibles, con un sistema de butacas escamoteable más moderno y eficaz que el actual.

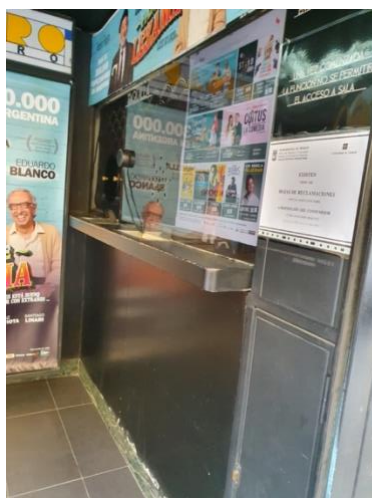
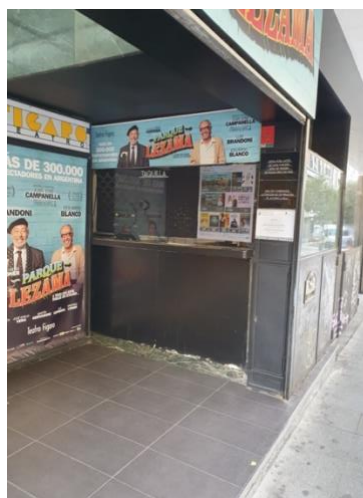
Las taquillas se encuentran en la entrada secundaria, como ya se analizará en el apartado “Acceso al local” en esta entrada hasta el punto de venta solo hay una zona sin escalón, en la parte izquierda del acceso.

Por otro lado, en lo que es el punto de venta propiamente dicho nos encontramos con los siguientes incumplimientos.

Incumplimientos normativos que se observan en las taquillas:

- *DBSUA Anejo A: Al menos uno de los puntos de venta debería contar con un plano de trabajo de altura 85 cm.*
- *DBSUA Adecuación efectiva: Al menos una de ellas debería permitir el acercamiento frontal, con un espacio inferior de las siguientes dimensiones:*
 - *Altura 70 cm,*
 - *Anchura 80 cm.*
 - *Profundidad Mínima: 50cm.*
- *DBSUA Anejo A: al menos uno de ellos estará dotado de bucle de inducción magnética u otro sistema adaptado a tal efecto. Dicho elemento deberá estar debidamente señalado.*

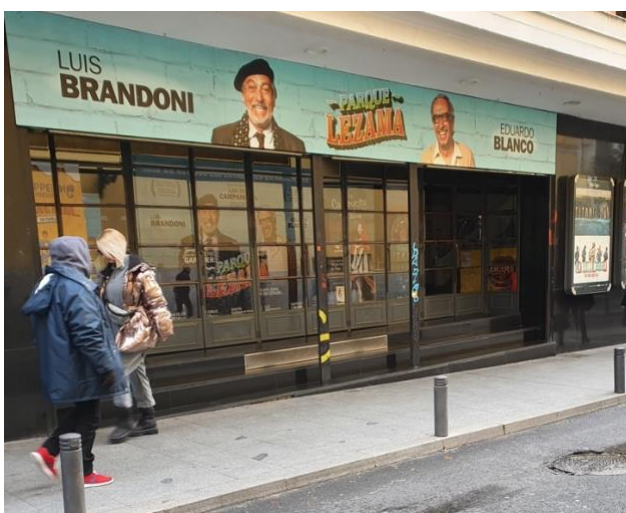
Incumplimientos normativos:

- *DBSUA 1 4.2.4-1: Es un tramo muy ancho de escaleras de uso publico sin ascensor accesible alternativo por lo que es obligatorio que este dotado de pasamanos en ambos lados*
- *DBSUA 1 4.2.4 2: Al ser una escalera de mas de 4 metros de anchura debería contar con pasamanos central Si su consideración es de escalera monumental con los pasamanos laterales y uno central, si no, la distancia máxima entre pasamanos sería de 4 metros.*
- *DBSUA 1 4.2.4 3: Además, al ser escaleras de zonas de uso público, el pasamanos se prolongará 30 cm en los extremos, al menos en un lado*

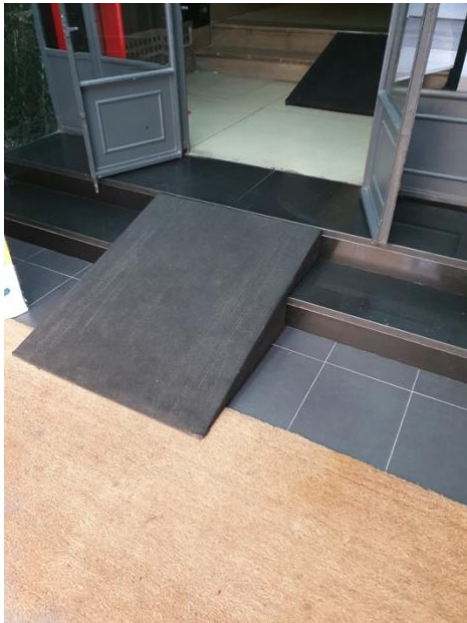
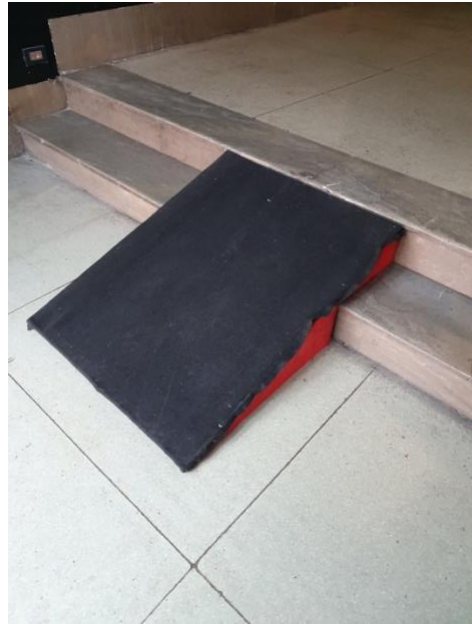
El segundo tramo de escalones esta unos metros después de las puertas y tampoco cuenta con itinerario accesible alternativo

A solicitud de los usuarios se ponen dos rampas de madera móviles, de pendiente muy pronunciada y que impide el uso autónomo por lo que no es realmente un itinerario accesible.

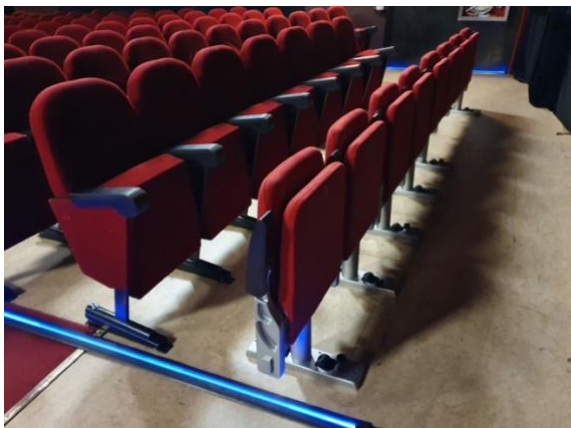
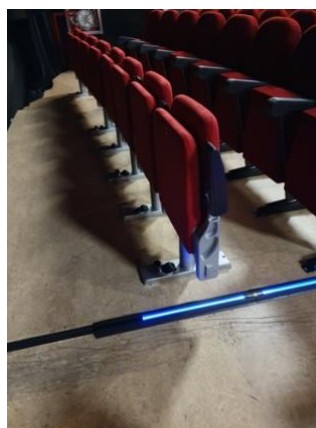
Cuando se tienen que ubicar personas usuarias de silla de ruedas, la primera fila cuenta con butacas más livianas plegables que permiten crear un espacio modulable.

Pero debido a la altura del escenario la visibilidad es nula

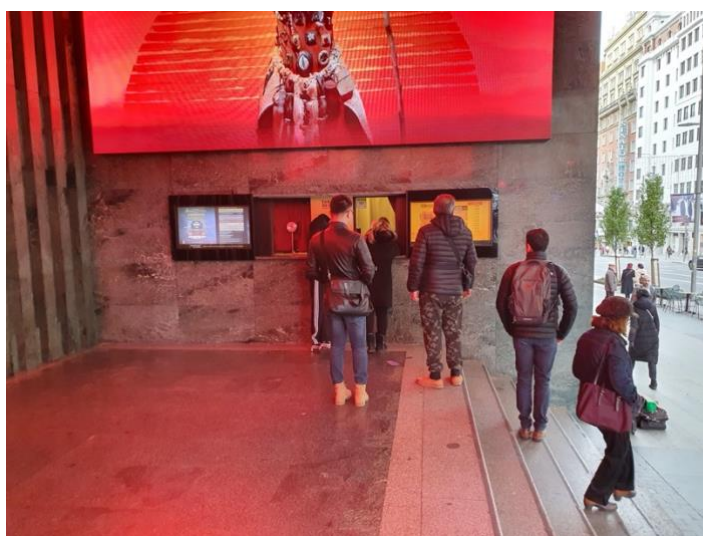
Taquillas de venta de entradas

El teatro tiene taquillas de venta de entradas a las que se accede por una escalinata, o por un sistema de salva escaleras oblicuo que hay que solicitar que se active ya que carece de punto de llamada accesible (se analiza en el apartado de acceso al local)

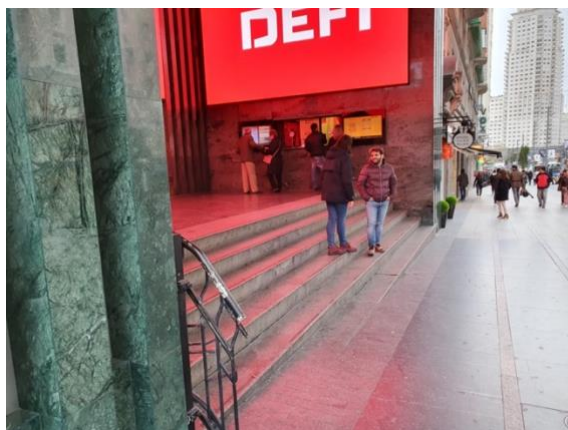
Para acceder al teatro, incluso a las taquillas, existe un tramo de escaleras. Debido a la pendiente de la Gran Vía las escaleras tienen 5 escalones en la parte mas alta de la calle y 6 en la parte mas baja (la mas cercana a la plaza de España).

El escalón inferior, por tanto, forma un cuchillo que, aunque permitido por salvar la pendiente de la calle, dificulta su uso por personas con dificultades de visión

Incumplimientos normativos:

- *DBSUA 1 4.2.4-1: Es un tramo muy ancho de escaleras de uso publico sin ascensor accesible alternativo por lo que es obligatorio que este dotado de pasamanos en ambos lados*
- *DBSUA 1 4.2.4 2: Al ser una escalera de mas de 4 metros de anchura debería contar con pasamanos central Si su consideración es de escalera monumental con los pasamanos laterales y uno central, si no, la distancia máxima entre pasamanos sería de 4 metros.*
- *DBSUA 1 4.2.4 3: Además, al ser escaleras de zonas de uso público, el pasamanos se prolongará 30 cm en los extremos, al menos en un lado.*

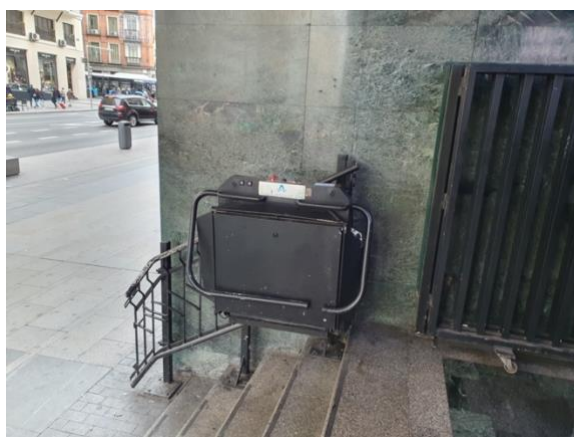
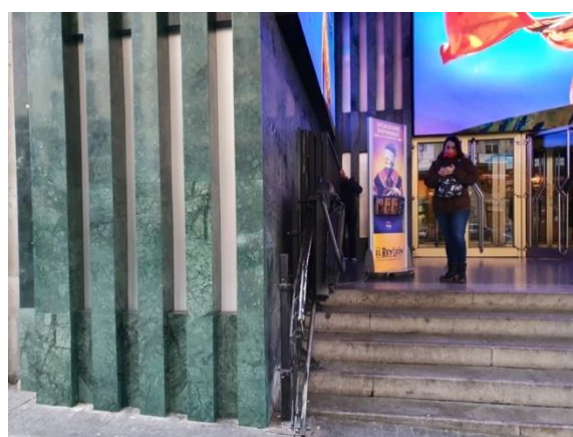
Como alternativa a las escaleras se ha instalado una plataforma salva escaleras oblicuo.

El primer incumplimiento es que la plataforma no es de uso autónomo, por lo que hay que solicitar el servicio. Para ello la normativa indica que debería de haber al menos un punto de llamada accesible, que no existe.

Por otra parte, en este edificio la normativa de aplicación sería de aplicación el DA DB-SUA / 2. Adecuación efectiva de las condiciones de accesibilidad en edificios existentes. Según este texto la plataforma oblicua es la solución más desfavorable. Antes de esta se deberían de valorar las siguientes opciones:

- La solución a nivel que, al menos por este acceso, no es posible.
- El desarrollo de una rampa (siguiente nivel que propone la normativa) que exigirá desarrollos largos, por lo que sería una solución de difícil ejecución, aunque se debería estudiar la posibilidad de desarrollarla ocupando vía pública, razonable ya que la acera es muy ancha.
- El siguiente nivel que propone la norma sería una plataforma vertical, que es una solución mucho más adecuada técnicamente y más sencilla y con un coste asumible.

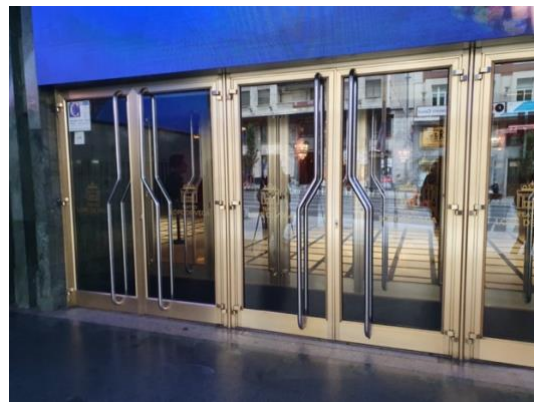
La siguiente dificultad que se encuentra el usuario son las puertas.

Si bien en el momento de los espectáculos suelen estar abiertas, no cumplen con la normativa en los siguientes puntos:

- **DBSUA Anejo A:** no son de fácil apertura ya que los muelles requieren mucha fuerza, lo que imposibilita su uso por parte de personas usuarias de silla de ruedas o con poca fuerza. La fuerza deberá ser $\leq 25\text{ N}$ ($\leq 65\text{ N}$ cuando sean resistentes al fuego)

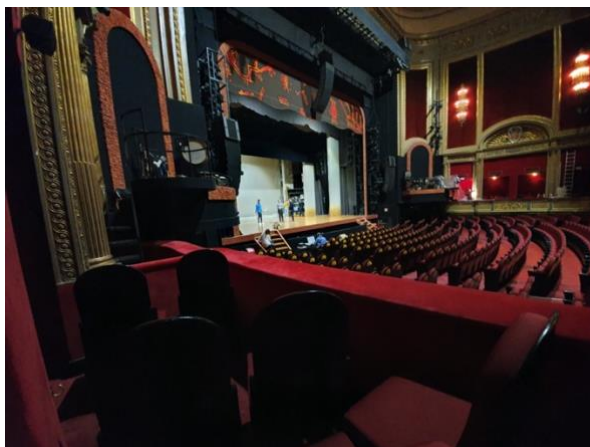
No existen unas plazas reservadas, en el sentido estricto de la palabra, que cumplan con las condiciones dimensionales, si no que se reserva un palco lateral, que crearía unas plazas convertibles.

El problema principal es que la primera condición de las plazas reservadas es que estén comunicadas con el acceso mediante itinerario accesible y la puerta de dicho palco tiene una anchura de 70 cm.

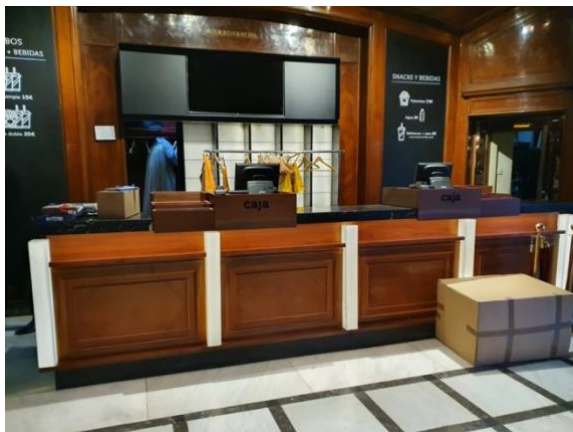
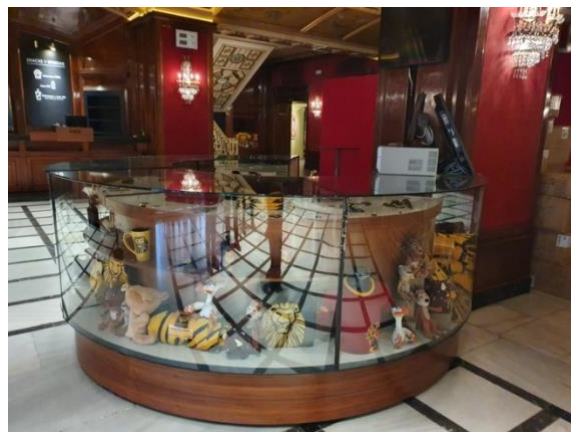
Barras de atención al público

La normativa vigente obliga a que, en las zonas de atención al público, como son las dos barras de restauración o las zonas de tienda de artículos de recuerdo, con las que cuenta actualmente el teatro, tengan al menos, con un punto de atención accesible. En la actualidad ninguno de ellos cuenta con dicho punto accesible.

Según del DBSUA, el punto de atención accesible deberá contar con las siguientes características:

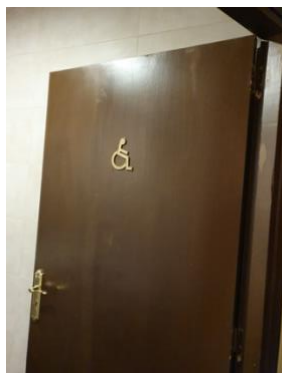
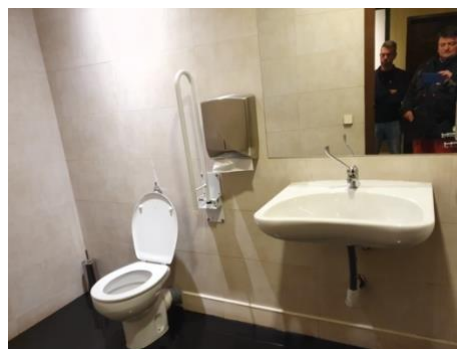
El teatro tiene un aseo adaptado en la planta baja junto a uno de los palcos en los que se disponen las plazas convertibles. En la actualidad, el aseo está habitualmente cerrado, y se ha de solicitar la llave al personal de la sala, lo que contraviene el principio de autonomía personal. En ocasiones se deja la llave al espectador con discapacidad en caso de que sea solo uno. Si son mas han de solicitarla.

Según el DBSUA Anejo A se detectan los siguientes incumplimientos:

- Carece de un espacio para giros de 1,50 m de diámetro
- La puerta no es abatible hacia el exterior ni corredera
- Las barras de apoyo, mecanismos y accesorios no están diferenciados cromáticamente del entorno.
- En uso público, espacio de transferencia debe estar a ambos lados
- Altura del asiento entre 45 – 50 cm
- El inodoro solo tiene una barra horizontal, abatible pero la normativa exige una barra horizontal a cada lado separadas 65-70.
- Los mecanismos de descarga deberían ser, con pulsadores de gran superficie.
- Las entradas a los servicios higiénicos accesibles (aseo, cabina de vestuario y ducha accesible) se señalarán mediante SIA, complementado, en su caso, con flecha direccional. Es recomendable que este señalizado en el paramento adyacente para que siempre sea visible incluso con la puerta abierta.

En cumplimiento del DBSUA 3 en su punto 1.2: La cabina accesible deberá disponer de un dispositivo en el interior, fácilmente accesible, mediante el cual se transmita una llamada de asistencia perceptible desde un punto de control y que permita al usuario verificar que su llamada ha sido recibida, o perceptible desde un paso frecuente de personas.

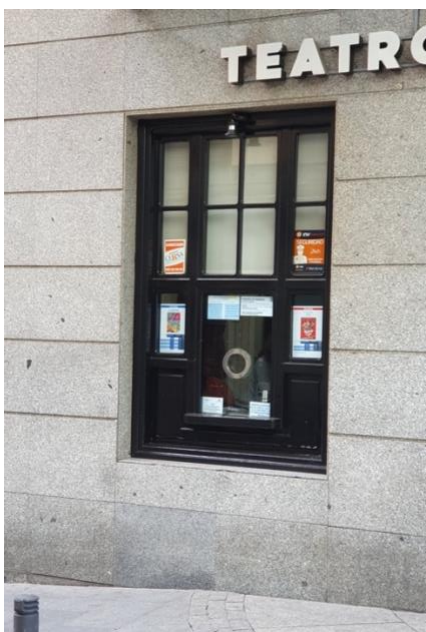
La taquilla de venta de entradas está situada a pie de calle.

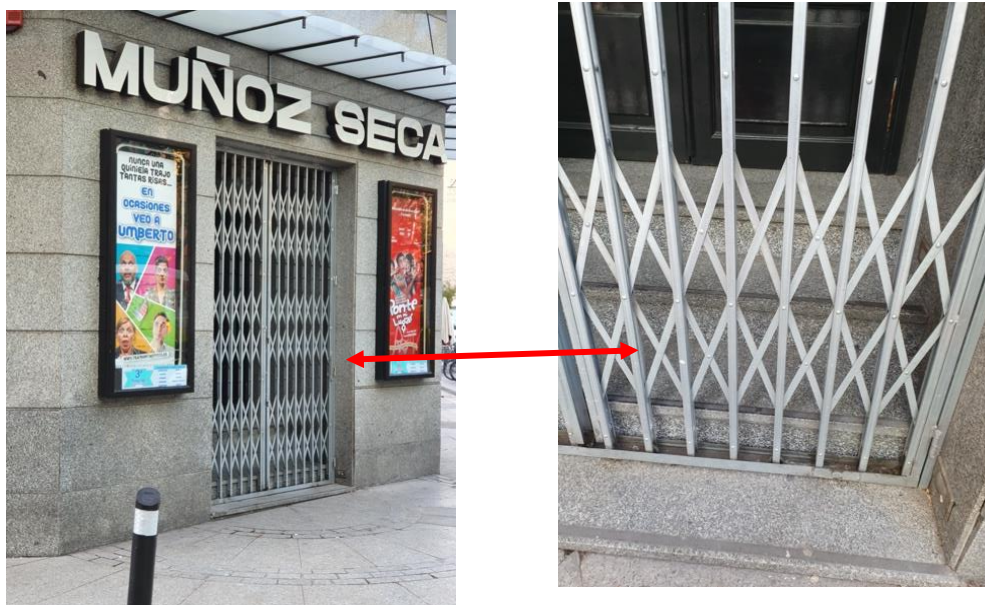
Existen dos accesos al local, el principal tiene cuatro escalones

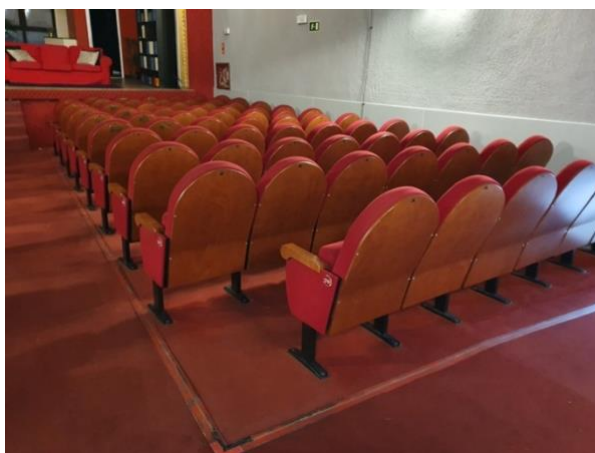
No existen unas plazas reservadas para personas con movilidad reducida, solo en el patio de butacas existe una zona sin asiento que es donde puntualmente ha sido situada una persona usuaria de silla y que haya podido llegar hasta este punto.

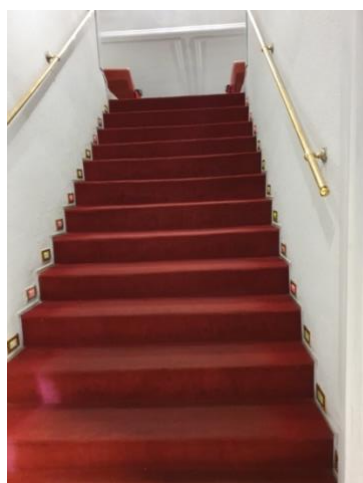
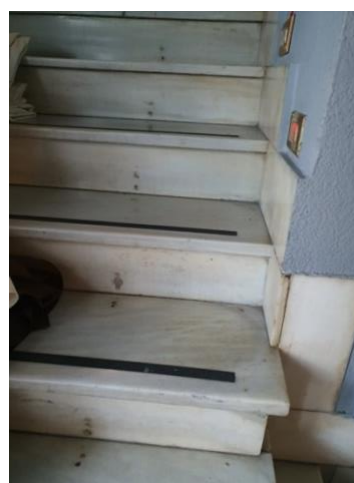
Itinerario vertical

Los niveles del teatro están conectados por itinerario no accesible para usuarios de silla de ruedas, pero la normativa cubre también las necesidades de muchos otros usuarios con dificultades de movilidad o sensoriales.

Incumplimientos normativos:

- *DBSUA 1 seguridad ante el riesgo de caídas, escaleras de uso general*
 - *4.2.1.2 No se admite bocel. En las escaleras previstas para evacuación*

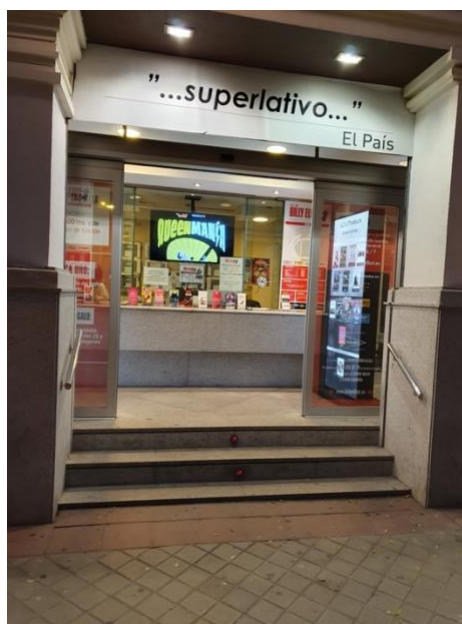
Taquillas de la sala

La sala tiene taquillas a las que hay que acceder por una escalinata. Como alternativa, se habilita un camino, complejo que no siempre estará accesible. En primer lugar, se accedería por la rampa hasta el interior de la sala.

El horario de las taquillas no siempre coincide con el horario de apertura de puertas, por lo que no es un recorrido ni accesible ni autónomo.

- *DBSUA Anejo A: No está conectada por itinerario accesible dado que, para acceder de forma autónoma al recinto, es necesario que abran la puerta de la rampa, entrar en la sala, que alguien te abra la puerta de la sala para salir al luego la puerta para salir de la sala, y apartar un monolito. No se considera itinerario accesible).*
- *DBSUA Anejo A: Al menos uno de los puntos de venta debería contar con un*

plano de trabajo de altura 85 cm.

- **DBSUA Adecuación efectiva:** Al menos una de ellas debería permitir el acercamiento frontal, con un espacio inferior de las siguientes dimensiones:
 - Altura 70 cm,
 - Anchura 80 cm.
 - Profundidad Mínima: 50cm.
- **DBSUA Anejo A:** al menos uno de ellos estará dotado de bucle de inducción magnética u otro sistema adaptado a tal efecto. Dicho elemento deberá estar debidamente señalizado.

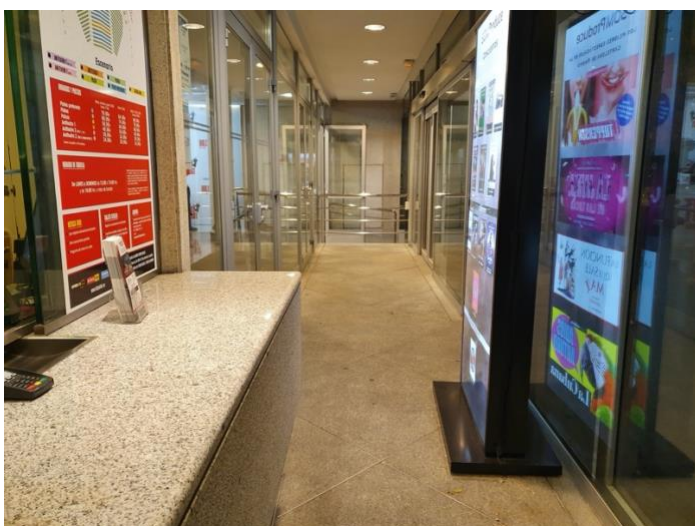
Luego se saldría de la sala por el nivel superior de las escalinatas, apartando el monolito publicitario y para finalizar ya se llegaría a la taquilla.

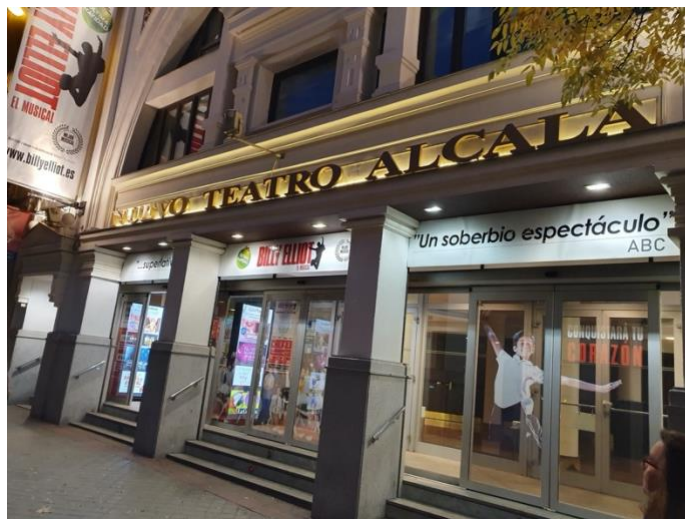
- Dos accesos con tres escalones cada uno

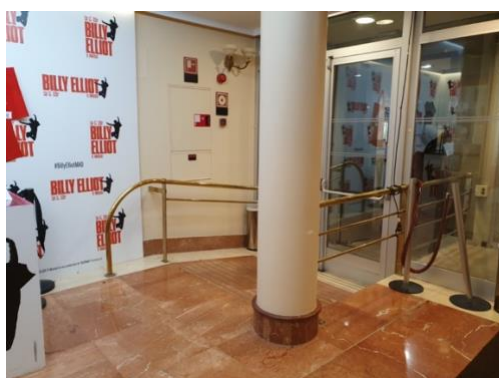
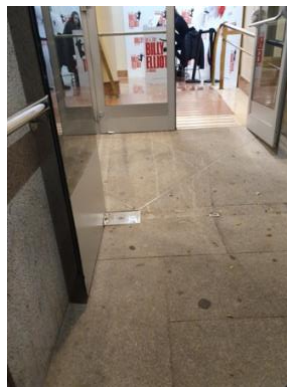
- Un tercer acceso sin barreras. Debido a la escasa pendiente del acceso su uso es bastante autónomo.

La rampa da acceso a la sala y a la taquilla con horarios no coincidentes, y no está abierta en horas de espectáculos, si no es a demanda de los usuarios. Esto hace necesario que se instale un punto de llamada accesible con las siguientes características, según el DBSUA Anejo A: *El pasamanos de la rampa debe ser mejorado conforme a la normativa vigente DBSUA 1 punto 4.3.4:*

1. Las rampas que salven una diferencia de altura de más de 550 mm y cuya pendiente sea mayor o igual que el 6%, dispondrán de un pasamanos **continuo** al menos en un lado.

2. Las rampas que pertenezcan a un itinerario accesible, cuya pendiente sea mayor o igual que el 6% y salven una diferencia de altura de más de 18,5 cm, dispondrán de pasamanos continuo en todo su recorrido, incluido mesetas, en ambos lados. Asimismo, los bordes libres contarán con un zócalo o elemento de protección lateral de 10 cm de altura, como mínimo. Cuando la longitud del tramo exceda de 3 m, el pasamanos se prolongará horizontalmente al menos 30 cm en los extremos, en ambos lados.

3. El pasamanos estará a una altura comprendida entre 90 y 110 cm. Las rampas situadas en escuelas infantiles y en centros de enseñanza primaria, así como las que pertenecen a un itinerario accesible, dispondrán de otro pasamanos a una altura comprendida entre 65 y 75 cm.

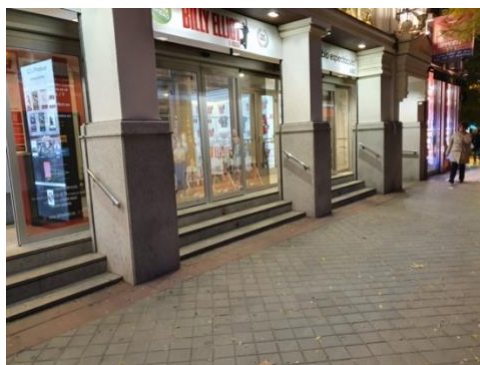
La siguiente dificultad que se encuentra el usuario son las puertas.

La primera batería de puertas está automatizada y está ya a la altura del vestíbulo

La segunda es de puerta antiincendios que deben ser ajustadas para que cumplan el siguiente punto:

- **DBSUA Anejo A:** no son de fácil apertura ya que los muelles requieren mucha fuerza, lo que imposibilita su uso por parte de personas usuarias de silla de ruedas o con poca fuerza. La fuerza deberá ser ≤ 25 N (≤ 65 N cuando sean resistentes al fuego)

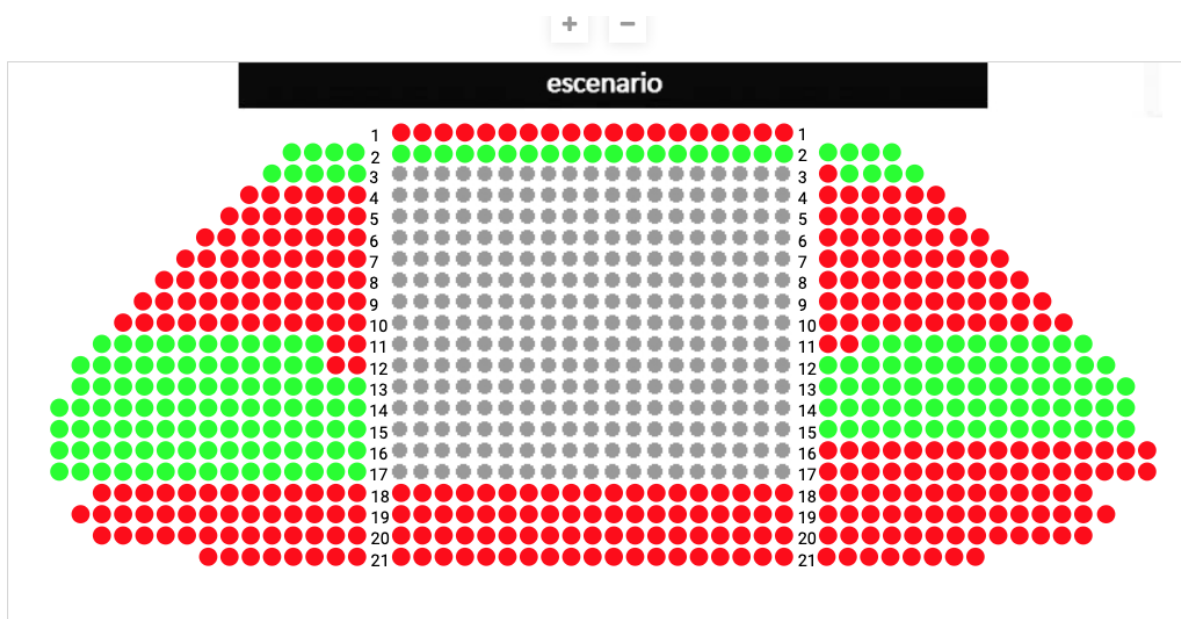
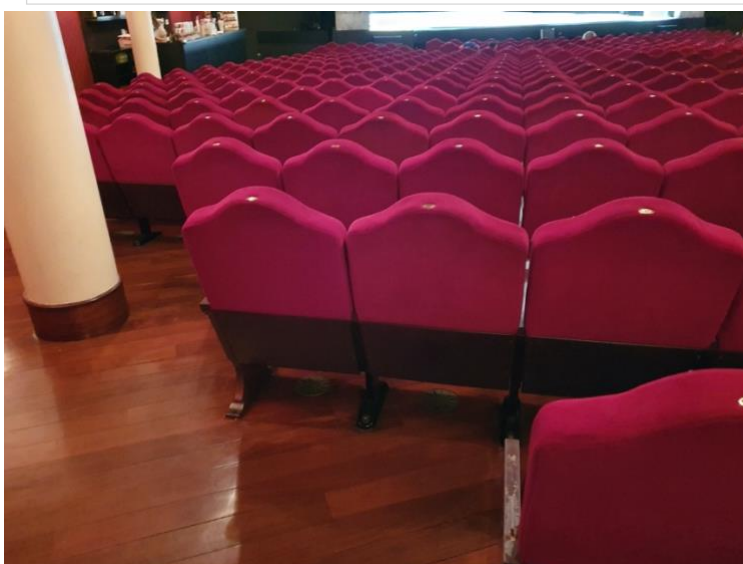
En este momento el teatro tiene señalizadas 4 plazas reservadas para usuarios de silla de ruedas en los extremos de las filas del patio de butacas. Pero el teatro por su buena configuración sin barreras y buena visibilidad, y la generosa anchura de sus zonas de circulación permitiría disponer de más.

Dado que el teatro tiene un aforo de 1.240 espectadores el teatro debería tener posibilidad de llegar a alojar a un mínimo de 13 sillas de ruedas.

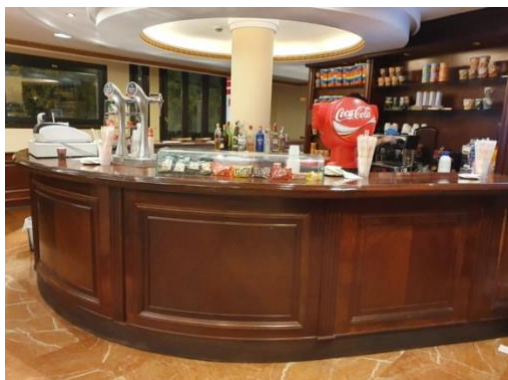
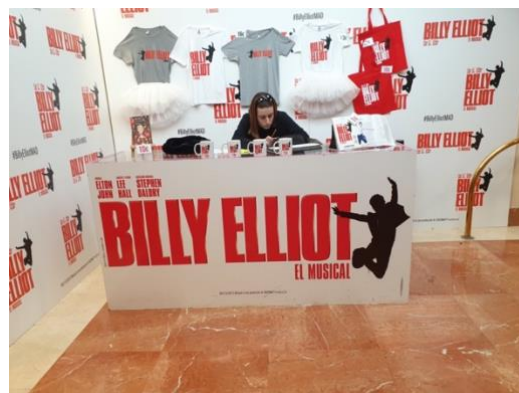
Barras de atención al público

La normativa vigente obliga a que, en las zonas de atención al público, como son las dos barras de restauración o las zonas de tienda de artículos de recuerdo, con las que cuenta actualmente el teatro, tengan, al menos, con un punto de atención accesible. En la actualidad, ni la barra de la cafetería ni la tienda de productos relacionados con el evento en cartel cuenta con dicho punto.

Según del DBSUA Anejo A, el punto de atención accesible deberá contar con las siguientes características:

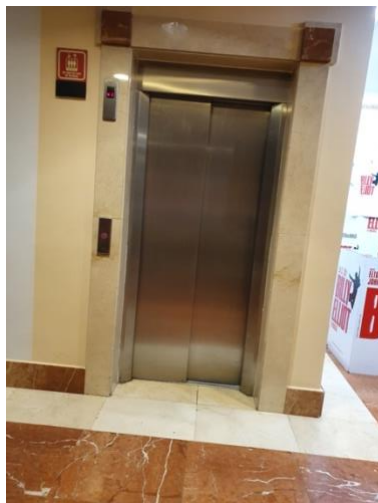
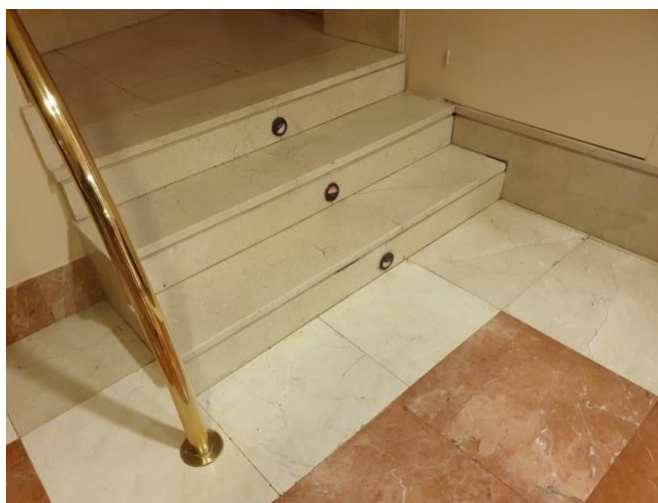
Itinerario vertical

Los niveles del teatro están conectados por escaleras con unas condiciones de accesibilidad muy adecuadas y por ascensor de dimensiones suficientes.

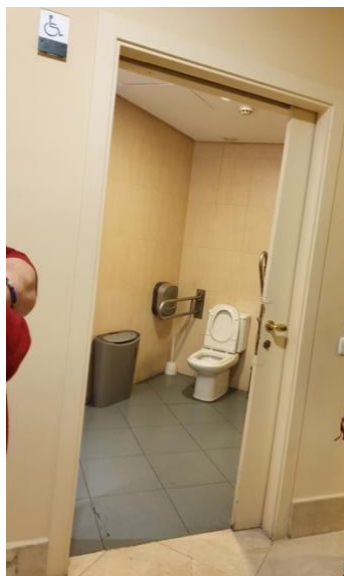
La sala cuenta con un aseo adaptado en la planta baja en el pasillo derecho.

En la actualidad, el aseo está habitualmente abierto y disponible, según nos informan. La puerta es de fácil uso, el tirador es de pomo que, aunque no es recomendable ya que es más difícil de asir y produce encanchones, no incumple normativa y tiene una alta usabilidad.

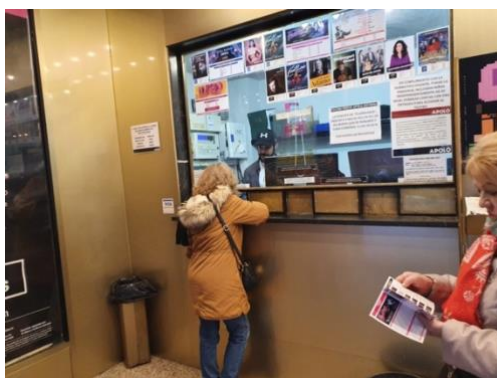
Taquillas de la sala

La sala cuenta con taquillas a las que se accede sin barreras físicas.

Incumplimientos normativos que se observan en las propias taquillas:

- *DBSUA Anejo A: Al menos uno de los puntos de venta debería contar con un plano de trabajo de altura 85 cm.*
- *DBSUA Adecuación efectiva: Al menos una de ellas debería permitir el acercamiento frontal, con un espacio inferior de las siguientes dimensiones:*
 - *Altura 70 cm,*
 - *Anchura 80 cm.*
 - *Profundidad Mínima: 50cm.*
- *DBSUA Anejo A: al menos uno de ellos estará dotado de bucle de inducción magnética u otro sistema adaptado a tal efecto. Dicho elemento deberá estar debidamente señalado.*

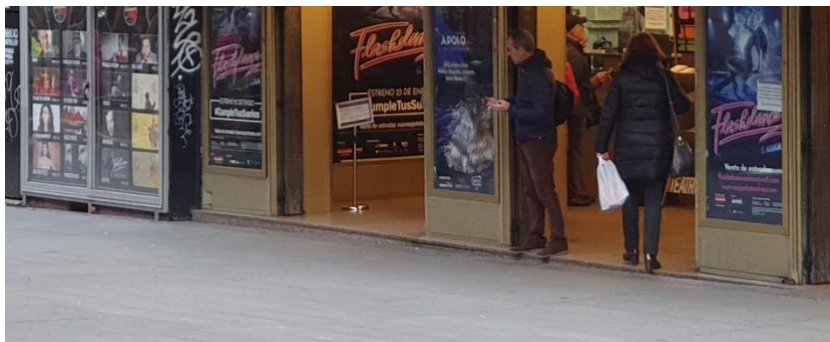
El acceso a la sala desde la calle no tiene barreras relevantes. De los tres espacios de entrada, el derecho está a nivel con un ligero resalte que se compensa con la pendiente de la plaza. El central y el izquierdo tienen un escalón.

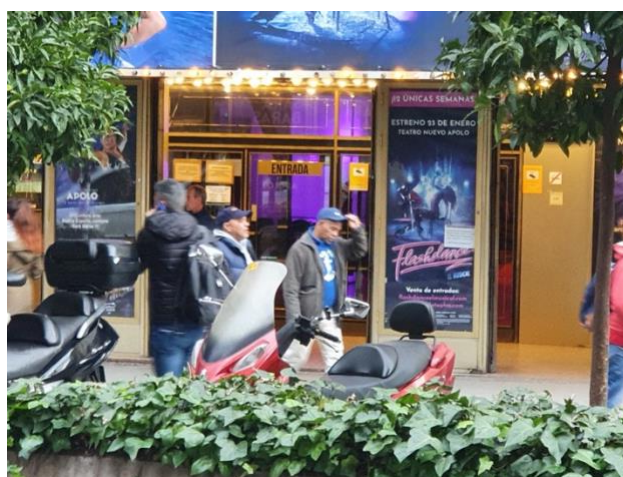
Tras la entrada están situadas las taquillas del teatro y las puertas que dan acceso al Hall. Dichas puertas son grandes y pesadas.

Si bien en el momento de los espectáculos, las puertas suelen estar abiertas, no cumplen con la normativa en los siguientes puntos:

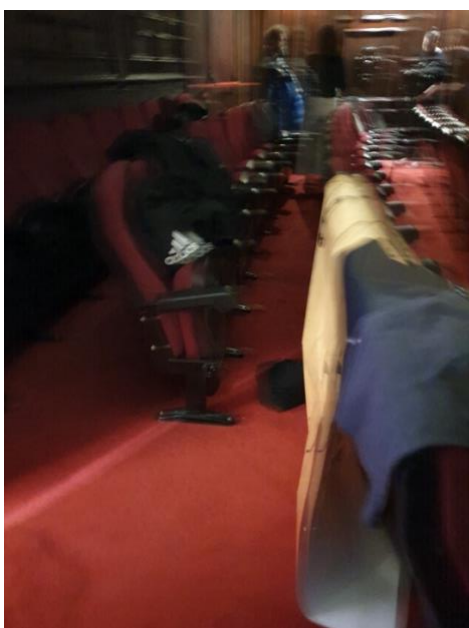
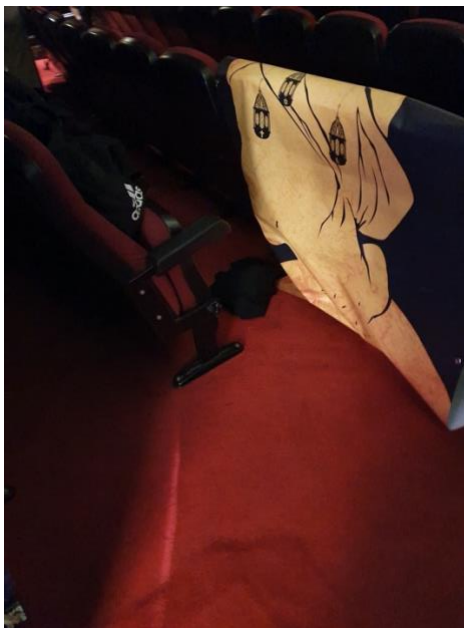
Existen 3 plazas reservadas ubicadas en los extremos de las últimas filas de la Platea. Están comunicadas con itinerario accesible.

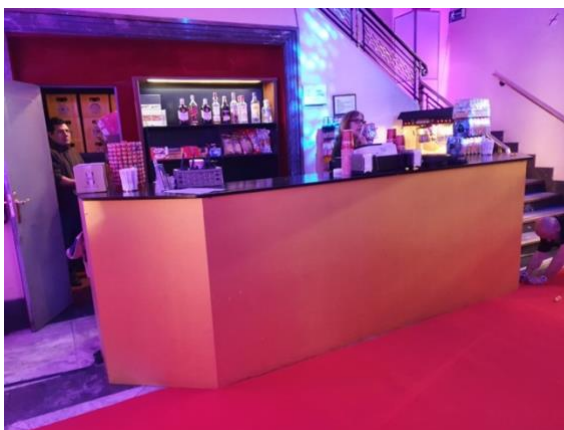
Barras de atención al público

La normativa vigente obliga a que, en las zonas de atención al público, como son las dos barras de restauración o las zonas de tienda de artículos de recuerdo, con las que cuenta actualmente el teatro, tengas al menos, un punto de atención accesible.

En la actualidad el teatro tiene dos barras de restauración una situada en el vestíbulo de entrada y la otra en la entreplanta. Esta segunda, al no estar en zona accesible, no es necesario, pero la del vestíbulo debe tener al menos un punto de atención accesible. Como medida complementaria, se recomienda que, en la otra barra se

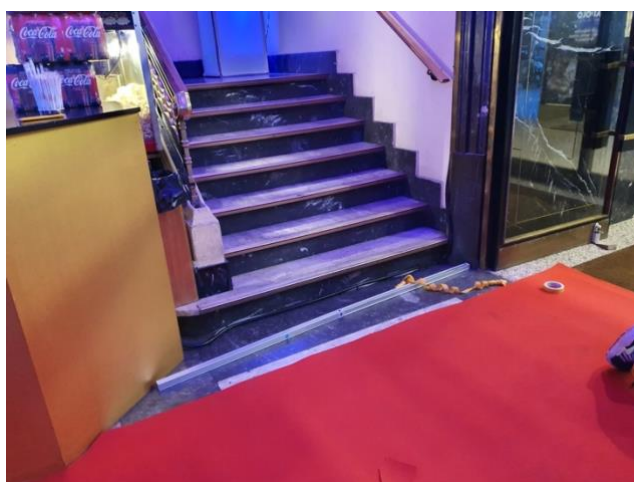
Itinerario vertical

Los niveles del teatro están conectados por itinerario no accesible para usuarios de silla de ruedas, pero la normativa cubre también las necesidades de muchos otros usuarios con dificultades de movilidad o sensoriales.

Incumplimientos normativos:

- *DBSUA 1 seguridad ante el riesgo de caídas, escaleras de uso general*

- 4.2.3.4 En las mesetas de planta de las escaleras de zonas de uso público se dispondrá una franja de pavimento visual y táctil en el arranque de los tramos, según las características especificadas en el apartado 2.2 de la Sección SUA 9. En dichas mesetas no habrá pasillos de anchura inferior a 1,20 m ni puertas situados a menos de 40 cm de distancia del primer peldaño de un tramo.

- 4.2.4.3 En escaleras de zonas de uso público o que no dispongan de ascensor como alternativa, el pasamanos se prolongará 30 cm en los extremos, al menos en un lado. Como adecuación efectiva en edificios existentes se admite que: “En el caso de que la prolongación del pasamanos interfiera con la circulación, se admite que éste arranque con el peldaño”.

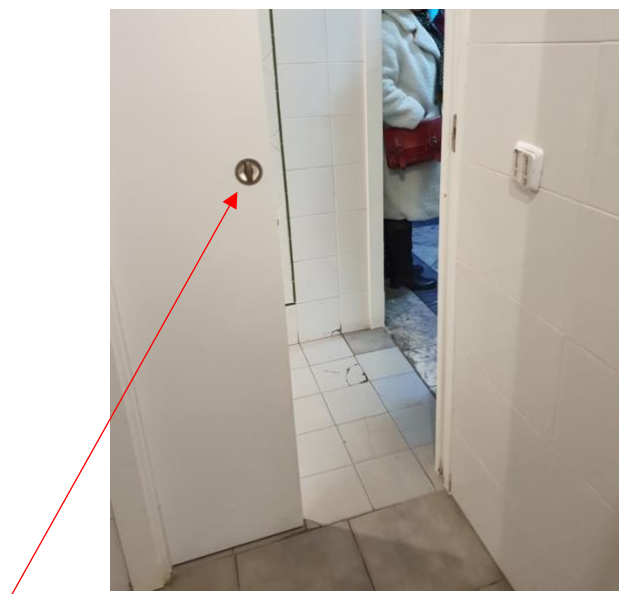
La sala tiene un aseo adaptado en la planta baja en el núcleo general de aseos, integrado en los aseos de caballeros. El acceso se realiza a través de una puerta corredera, de anchura adecuada.

El mecanismo de la puerta no es accesible ya que los mecanismos embutidos son de difícil maniobrabilidad.

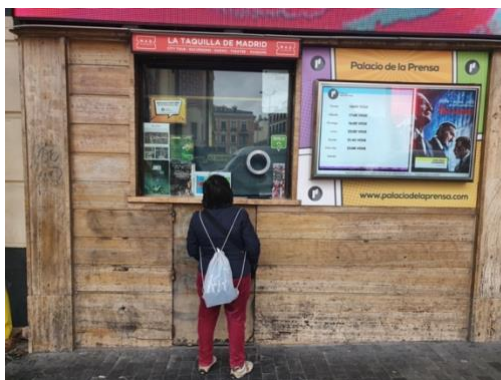
Taquillas de la sala

La sala cuenta con taquillas en la fachada a pie de calle.

Incumplimientos normativos de las taquillas de la sala:

- *DBSUA Anejo A: Al menos uno de los puntos de venta debería contar con un plano de trabajo de altura 85 cm.*
- *DBSUA Adecuación efectiva: Al menos una de ellas debería permitir el acercamiento frontal, con un espacio inferior de las siguientes dimensiones:*
 - *Altura 70 cm,*
 - *Anchura 80 cm.*
 - *Profundidad Mínima: 50cm.*
- *DBSUA Anejo A: al menos uno de ellos estará dotado de bucle de inducción magnética u otro sistema adaptado a tal efecto. Dicho elemento deberá estar debidamente señalado.*

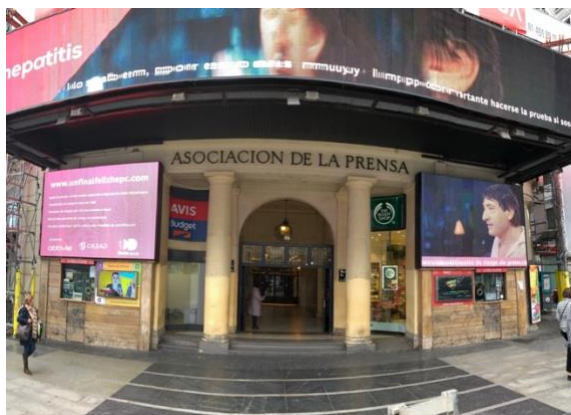
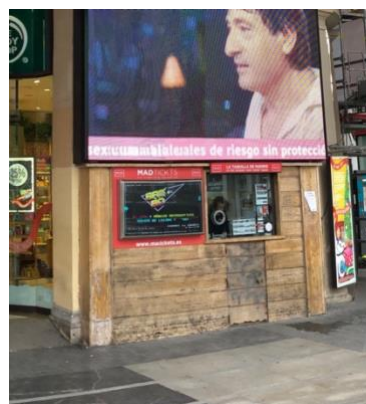
Taquillas MADTIKETS

En esa misma fachada hay otra taquilla simétrica, en la izquierda de la puerta, que gestiona una entidad llamada MadTikets. Estas taquillas no son del Cine Palacio de la Prensa, pero pertenecen a la misma propiedad y también es un lugar de adquisiciones de entradas.

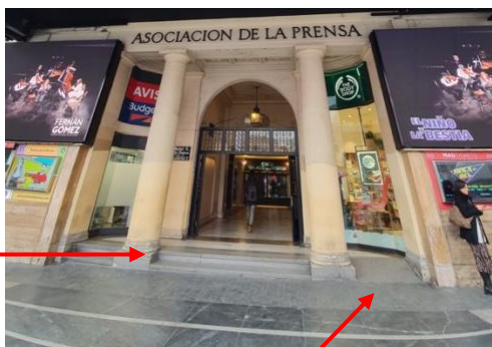
Para acceder a la sala desde la Gran Vía, se pasa por un arco, antes del cual hay dos escalones.

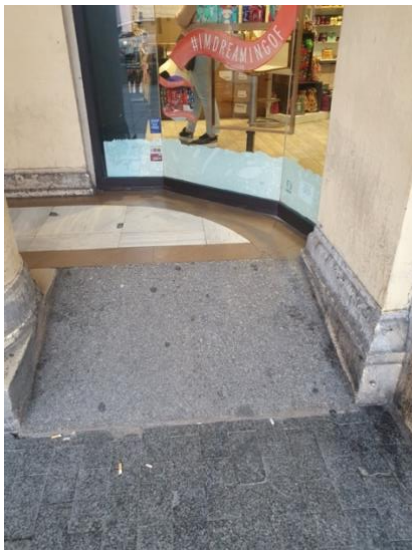
En un lateral se ha realizado una rampa de granito entre una columna y un escaparate, con una pendiente del 10% aproximadamente, ya que es variable al compensar la pendiente de la Gran Vía en dicho punto.

Incumplimientos de la rampa:

- *DBSUA 1 4.4.4.2: Las rampas que pertenezcan a un itinerario accesible, cuya pendiente sea mayor o igual que el 6% y salven una diferencia de altura de más de 18,5 cm, dispondrán de pasamanos continuo en todo su recorrido, incluido mesetas, en ambos lados.*

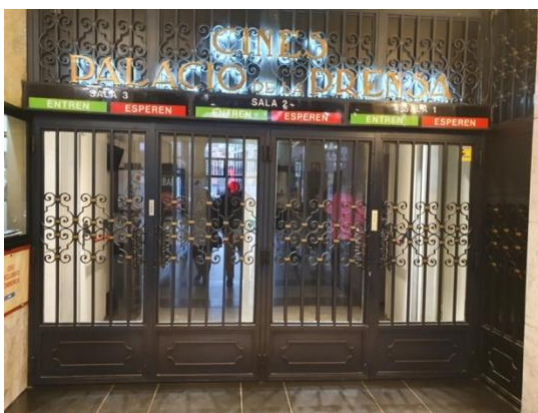
Desde allí se atraviesa el pasillo cubierto, y se accede a través de 2 puertas manuales de doble hoja.

Incumplimientos de las puertas:

- *DBSUA Anejo A puertas:*
 - *Mecanismos de apertura y cierre situados a una altura entre 0,80 - 1,20 m, de funcionamiento a presión o palanca y maniobrables con una sola mano, o son automáticos.*
 - *Fuerza de apertura de las puertas de salida $\leq 25 N$ ($\leq 65 N$ cuando sean resistentes al fuego)*

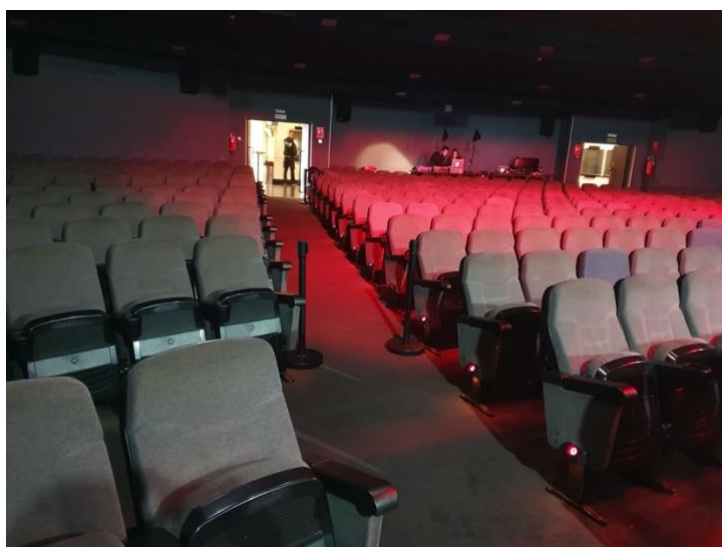
Sala Planta inferior:

Esta conectada con itinerario accesible, pero carece de plazas reservadas.

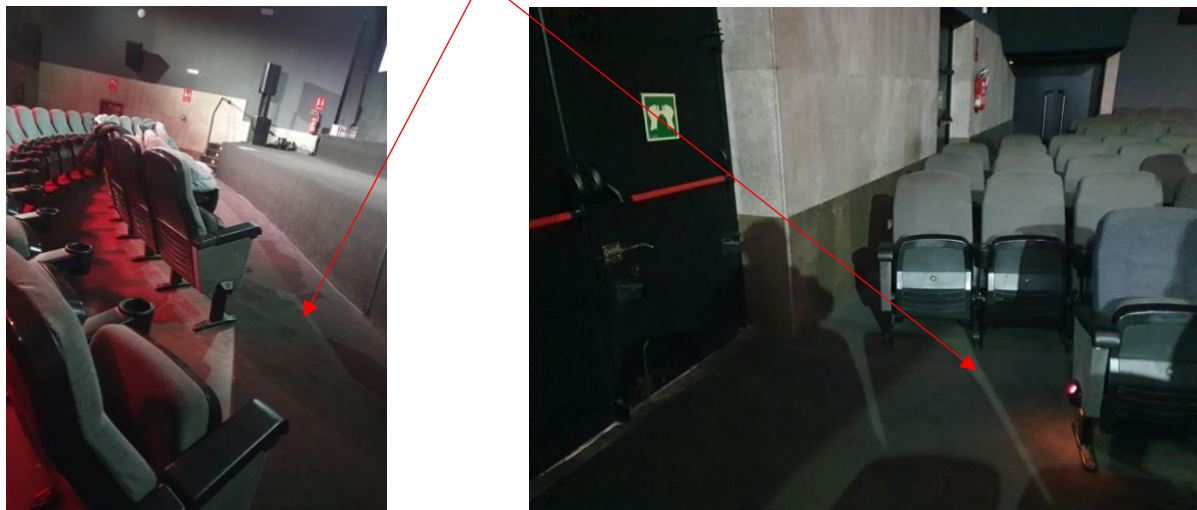
En ocasiones se han habilitado espacios informales en las salidas de emergencia, siempre que el usuario pueda transferirse, y retirando posteriormente la silla. Se sitúan junto a las salidas de emergencia

Ninguna de ellas puede considerarse espacio reservado para Persona con movilidad reducida.

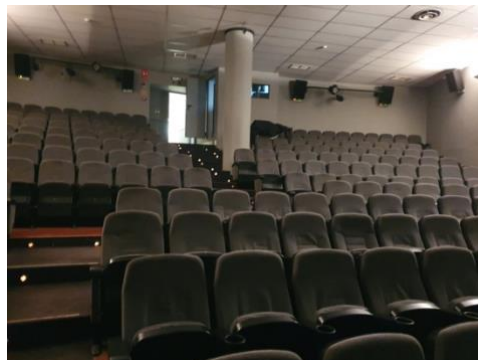
Salas superiores

Ninguna de las dos salas superiores está conectada mediante itinerario accesible, y son en graderío, consecuentemente también carecen de plazas reservadas.

No existen unas plazas reservadas en el sentido estricto de la palabra, que cumplan con las condiciones dimensionales, si no que se reserva un palco lateral, que crearía unas plazas convertibles.
