Informe de Accesibilidad Universal en los Espacios Escénicos de la ciudad de Madrid

Madrid, marzo de 2020

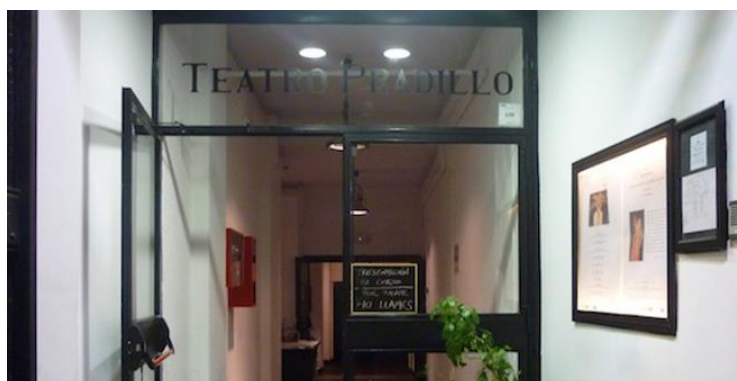
Taquillas de venta de entradas

El teatro no tiene taquillas, existe una mesa en la entrada para recoger las reservas o para adquirir entradas el mismo día de la representación. El acceso a la sala se analiza mas adelante.

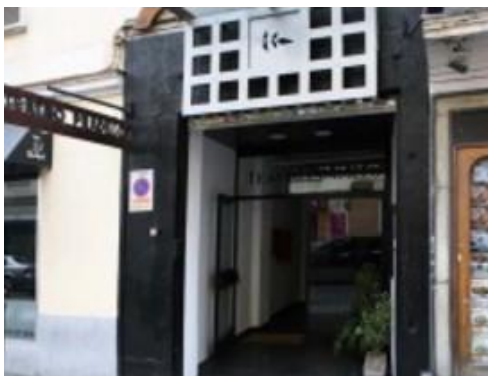
El acceso al teatro tiene un escalón en forma de chuchillo, compensando la pendiente de la calle, que tiene una altura de entre 2 y 5 cm fácilmente salvable.

Las puertas de acceso al teatro tienen dificultades en su accesibilidad. Si bien en el momento de los espectáculos suelen estar abiertas, no cumplen con la normativa.

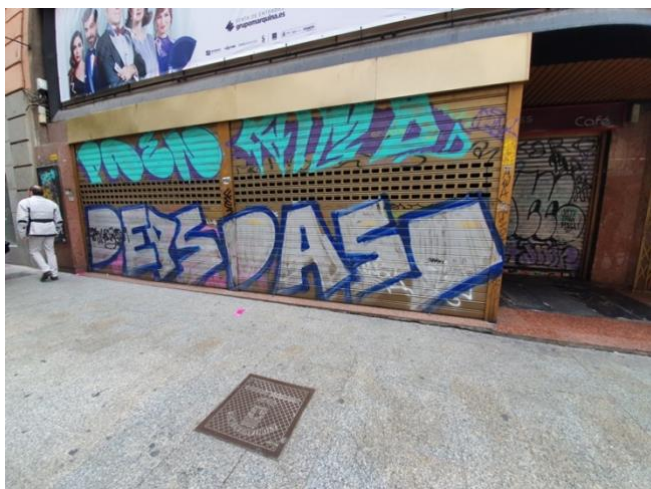
La entrada al teatro y a la sala es la misma por lo que hasta la puerta hay un escalón que compensa la pendiente de la calle por lo que en su parte izquierda es una entrada a nivel por la parte extrema y con un escalón mínimo en la parte derecha.

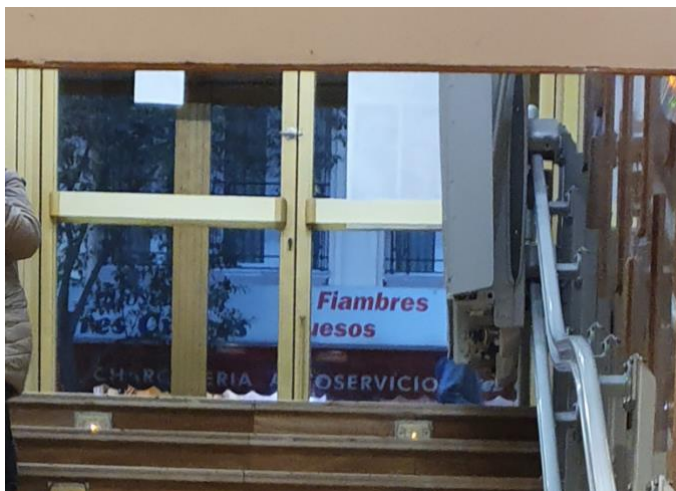
Una vez superada la entrada existen unas puertas que incumplen normativa.

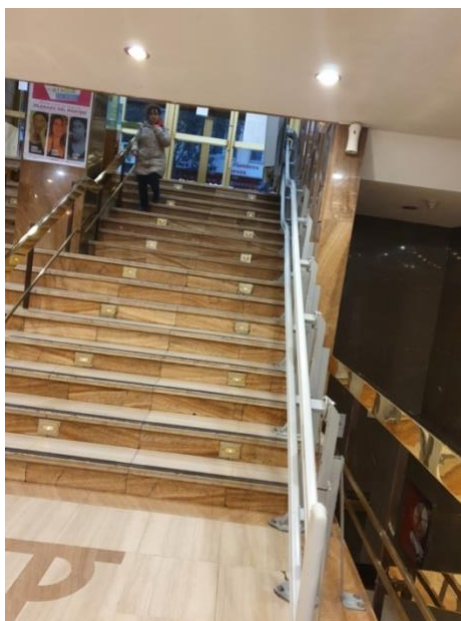
Para acceder al primer hall hay que descender un tramo de 15 escalones

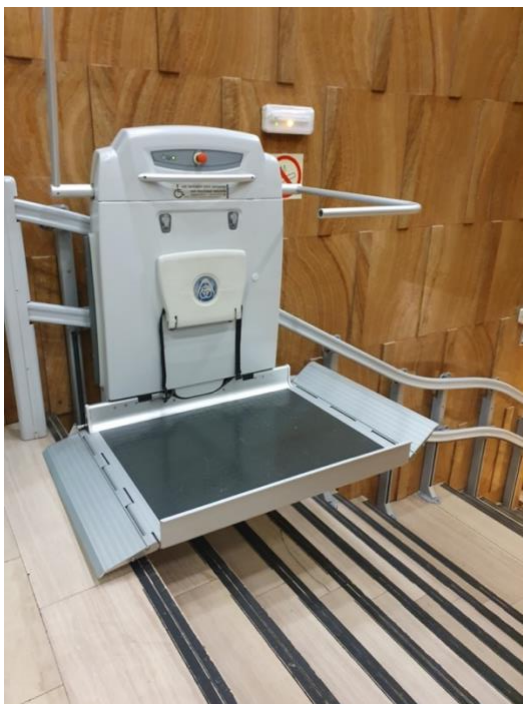
Como alternativa a las escaleras se ha instalado una plataforma salva escaleras oblicuo.

El primer incumplimiento que hay es que la plataforma no es de uso autónomo, por lo que hay que solicitar el servicio. Para ello la normativa indica que debería de haber al menos un punto de llamada accesible, que no existe.

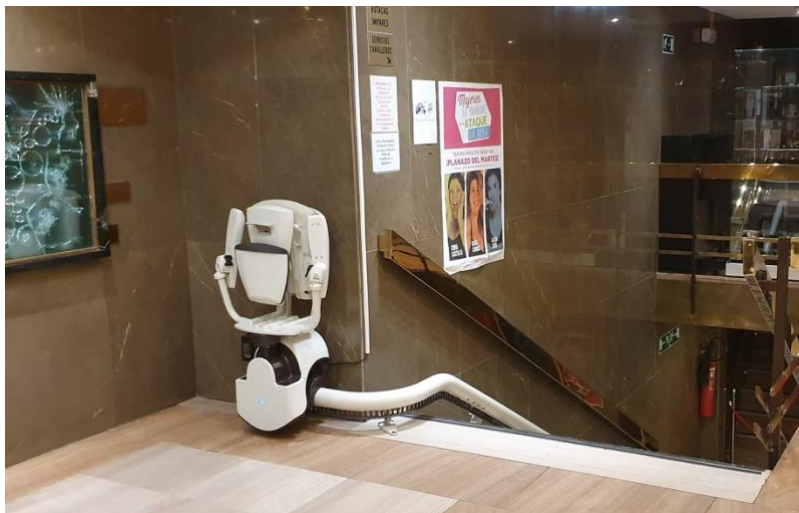
Para bajar al patio de butacas hay una silla que recorre las escaleras que no se puede considerar como medida de accesibilidad universal y no están autorizadas para locales de alta ocupación, como es el caso.

Por otro lado, tampoco su uso tampoco es autónomo.

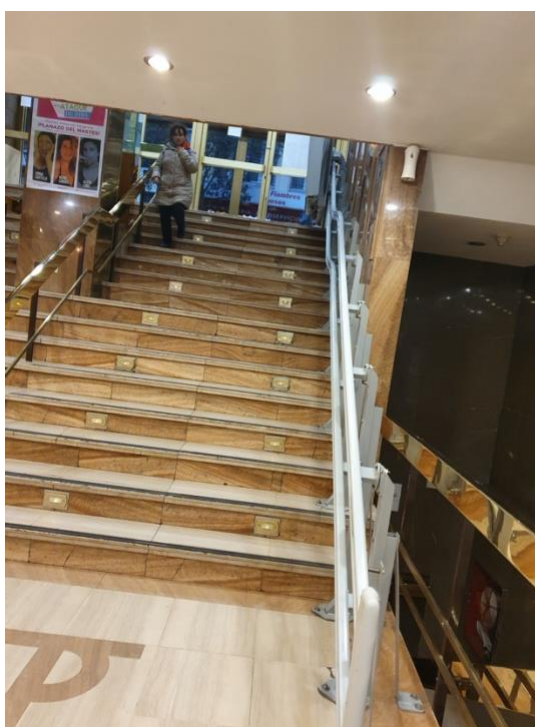
Itinerario vertical

Los niveles del teatro están conectados por itinerario no accesible para usuarios de silla de ruedas, pero la normativa cubre también las necesidades de muchos otros usuarios con dificultades de movilidad o sensoriales.

Incumplimientos normativos:

- *DBSUA 1 seguridad ante el riesgo de caídas, escaleras de uso general*
 - *4.2.1.2 No se admite bocel. En las escaleras previstas para evacuación ascendente, así como cuando no exista un itinerario accesible alternativo, deben disponerse tabicas y éstas serán verticales o inclinadas formando un ángulo que no exceda de 15º con la vertical.*
 - *4.2.3.4 En las mesetas de planta de las escaleras de zonas de uso público se dispondrá una franja de pavimento visual y táctil en el arranque de los tramos, según las características especificadas en el apartado 2.2 de la*

Sección SUA 9. En dichas mesetas no habrá pasillos de anchura inferior a 1,20 m ni puertas situados a menos de 40 cm de distancia del primer peldaño de un tramo.

- *4.2.4.3 En escaleras de zonas de uso público o que no dispongan de ascensor como alternativa, el pasamanos se prolongará 30 cm en los extremos, al menos en un lado. Como adecuación efectiva en edificios existentes se admite que: “En el caso de que la prolongación del pasamanos interfiera con la circulación, se admite que éste arranque con el peldaño”.*

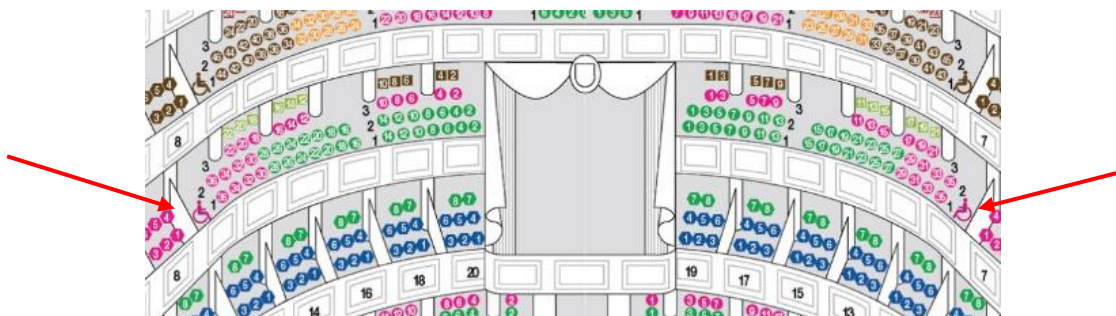
Plantas 2 y 3

Tanto en principal como en anfiteatro, existen 2 plazas reservadas una a cada lado. Estas plazas están calificadas por el propio teatro como de visión reducida o nula. Tienen plazas anejas para acompañante que no están asociadas a la plaza por lo que se venden de forma independiente.

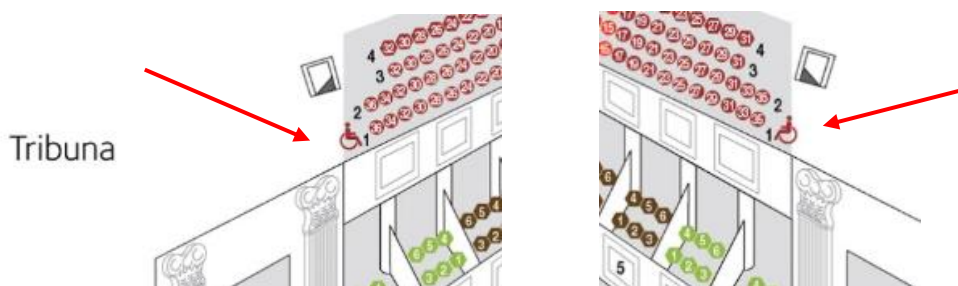
Planta 5

Las características de estas plazas de tribuna son similares a las de la planta 2ª y 3ª pero la visibilidad de esas plazas es nula.

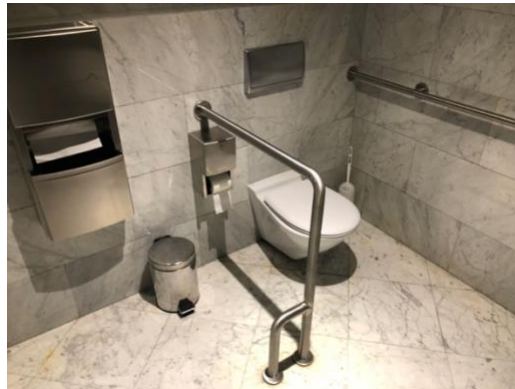
Inodoro:

- No cuenta con espacio de transferencia a ambos lados, pero el DASUA 2 permite esa adecuación efectiva.
- Las barras no son abatibles hacia el lado de la transferencia (DBSUA Anejo A)
- Las barras están separadas mas de 65-70 cm (DBSUA Anejo A)

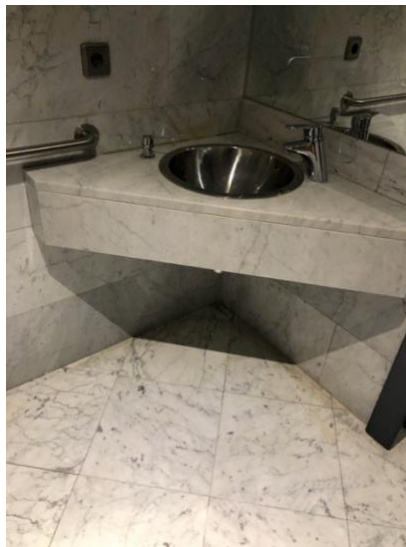
Lavabo :

- Grifería automática dotada de un sistema de detección de presencia o manual de tipo monomando con palanca alargada de tipo gerontológico. Alcance horizontal desde asiento ≤ 60 cm

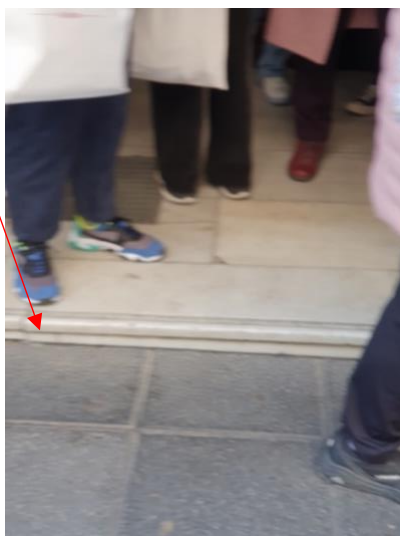
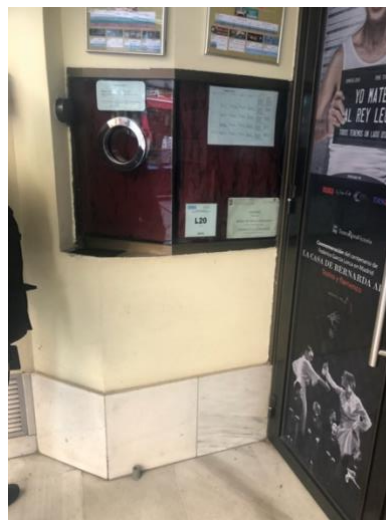
Taquillas de la sala

El teatro tiene unas taquillas a las que, para acceder, es necesario salvar el mismo escalón que para acceder a la sala, es un escalón de poca altura, pero sin ningún sistema para salvarlo.

Incumplimientos normativos que se observan en las propias taquillas:

- *DBSUA Anejo A: Esta conectada por itinerario accesible.*
- *DBSUA Anejo A: Al menos uno de los puntos de venta debería contar con un plano de trabajo de altura 85 cm.*
- *DBSUA Adecuación efectiva: Al menos una de ellas debería permitir el acercamiento frontal, con un espacio inferior de las siguientes dimensiones:*
 - *Altura 70 cm,*
 - *Anchura 80 cm.*
 - *Profundidad Mínima: 50cm.*
- *DBSUA Anejo A: al menos uno de ellos estará dotado de bucle de inducción*

magnética u otro sistema adaptado a tal efecto. Dicho elemento deberá estar debidamente señalizado.

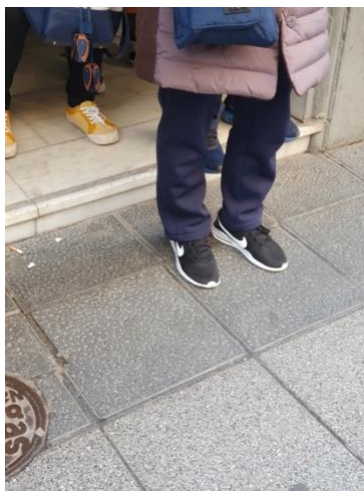
Como se ha mencionado anteriormente, para acceder al teatro y a las taquillas, existe un escalón aislado.

Incumplimientos normativos detectados:

- **DBSUA 1 2.3:** *En zonas de circulación no se podrá disponer un escalón aislado, ni dos consecutivos.*

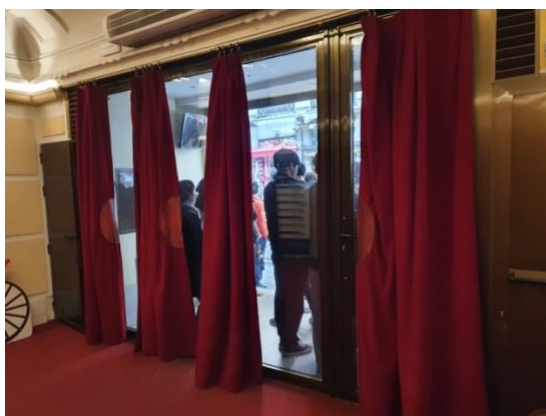
La siguiente dificultad son las puertas. Si bien en el momento de los espectáculos suelen estar abiertas, no cumplen con la normativa en el siguiente punto:

- **DBSUA Anejo A:** no son de fácil apertura ya que los muelles requieren mucha fuerza, lo que imposibilita su uso por parte de personas usuarias de silla de

ruedas o con poca fuerza. La fuerza deberá ser ≤ 25 N (≤ 65 N cuando sean resistentes al fuego)

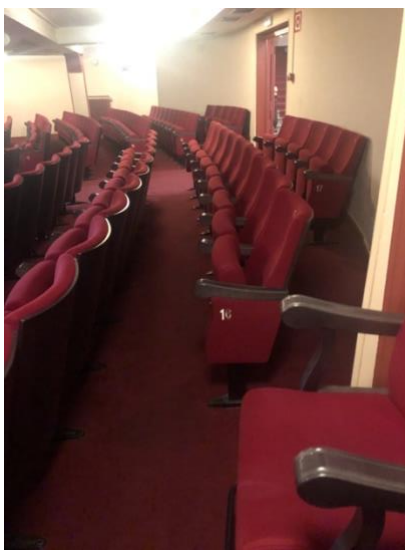
No existen unas plazas reservadas en el sentido estricto de la palabra que cumplan con las condiciones dimensionales, solo pueden usarse para este fin los extremos de la fila 16, ya que es la única zona del patio de butacas en las que hay una gran pendiente, aunque tampoco es completamente horizontal.

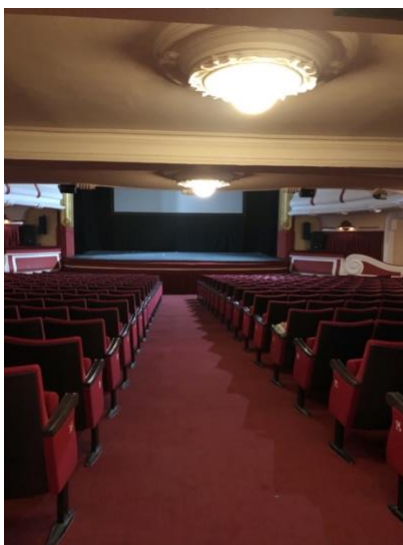
Según el personal de la sala, cuando ha sido necesario se ha utilizado parte del pasillo central, pero en la visita se detecta que esta situación entra en conflicto con las necesidades de evacuación de la sala.

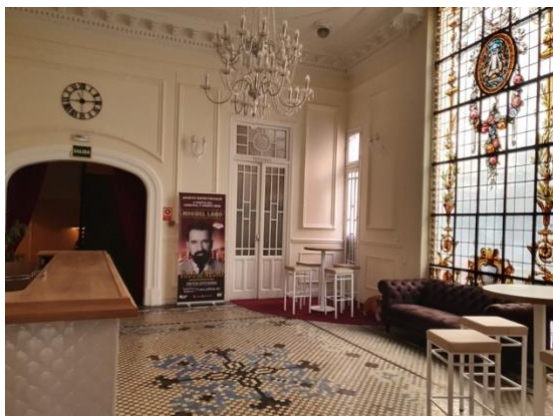
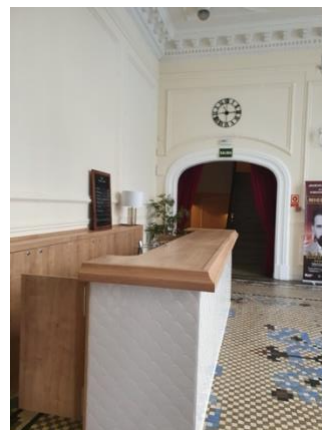
Barra de atención al público

El teatro tiene una barra de restauración en el primer piso, que no está conectada con itinerario accesible. Si bien la normativa obliga a que dicha barra tenga un punto de atención accesible, los comentarios del Ministerio de Fomento mencionan la inutilidad de hacer accesible para usuarios de silla de ruedas un espacio al que no se puede acceder.

En caso de instalarse un ascensor, dicha barra debería adaptarse a las siguientes condiciones en al menos un punto:

- Plano de trabajo a una altura de 85 cm medidos desde el suelo y una anchura mínima de 80 cm
- Permitir el acercamiento frontal con un espacio inferior con las siguientes características:
 - Altura 70 cm
 - Anchura mínima 80 cm
 - Profundidad mínima 50 cm.
- Si dispone de dispositivo de intercomunicación, éste está dotado con bucle de inducción u otro sistema adaptado a tal efecto. (en principio no cuentan con dispositivo de intercomunicación)

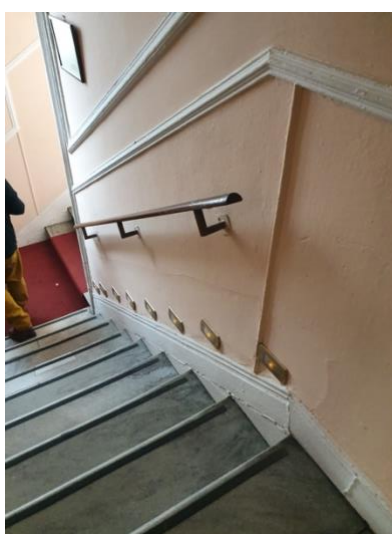
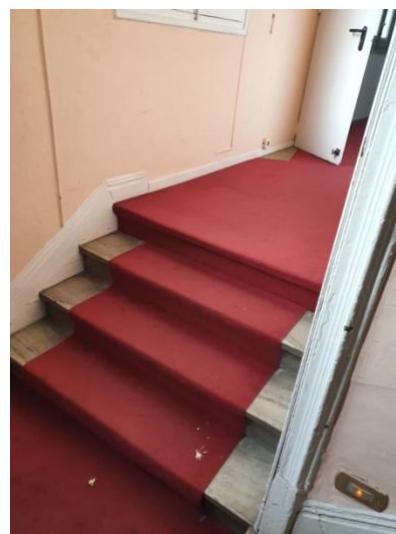
Itinerario vertical

Los niveles del teatro están conectados por itinerario no accesible para usuarios de silla de ruedas, pero la normativa cubre también las necesidades de muchos otros usuarios con dificultades de movilidad o sensoriales.

Incumplimientos normativos detectados:

- *DBSUA 1 seguridad ante el riesgo de caídas, escaleras de uso general*
 - *4.2.1.2 No se admite bocel. En las escaleras previstas para evacuación ascendente, así como cuando no exista un itinerario accesible alternativo, deben disponerse tabicas y éstas serán verticales o inclinadas formando un ángulo que no exceda de 15º con la vertical.*

- *4.2.3.4 En las mesetas de planta de las escaleras de zonas de uso público se dispondrá una franja de pavimento visual y táctil en el arranque de los tramos, según las características especificadas en el apartado 2.2 de la Sección SUA 9. En dichas mesetas no habrá pasillos de anchura inferior a 1,20 m ni puertas situados a menos de 40 cm de distancia del primer peldaño de un tramo.*

- *4.2.4.3 En escaleras de zonas de uso público o que no dispongan de ascensor como alternativa, el pasamanos se prolongará 30 cm en los extremos, al menos en un lado. Como adecuación efectiva en edificios existentes se admite que: “En el caso de que la prolongación del pasamanos interfiera con la circulación, se admite que éste arranque con el peldaño”.*

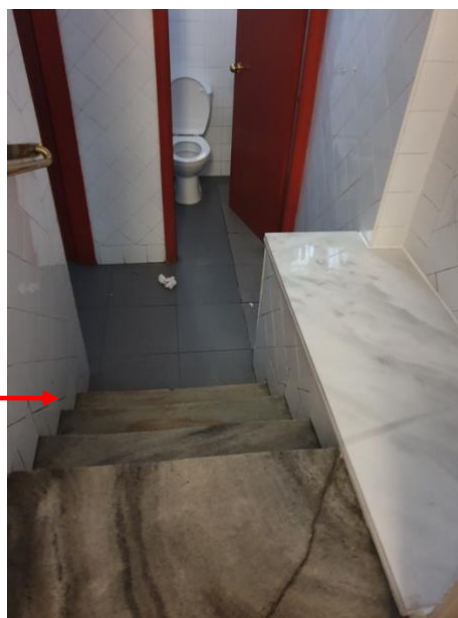
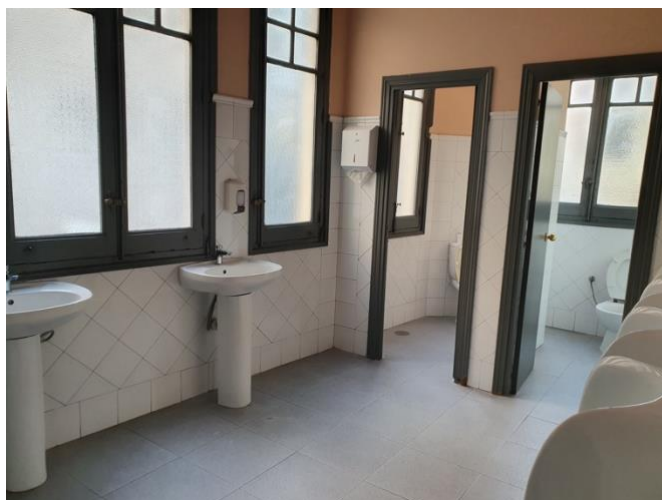
Aseos y baños

La sala cuenta con dos núcleos de baños, el femenino en la planta baja y el masculino en la planta alta. El femenino tiene escaleras en el interior por lo que no puede ser adaptado en su ubicación actual.

El masculino se encuentra en la planta superior y, aunque tiene mejores condiciones para ser adaptado, no está comunicado por itinerario accesible

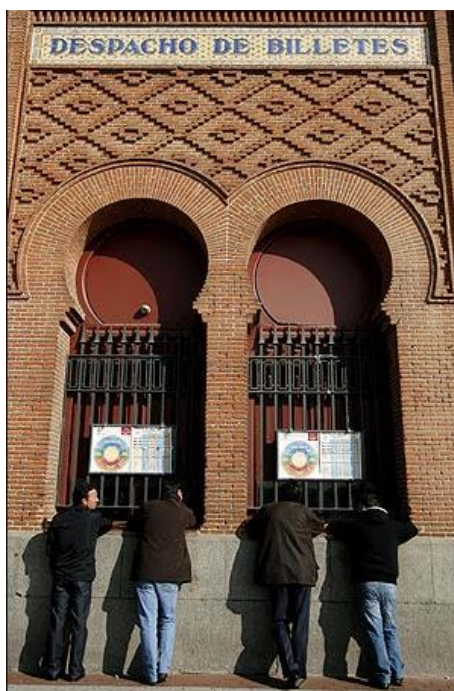
Taquillas de la plaza

La plaza tiene las taquillas a pie de calle.

Incumplimientos normativos que se observan en las propias taquillas:

- *DBSUA Anejo A: Esta conectada por itinerario accesible. Criterio que sí cumple.*
- *DBSUA Anejo A: Al menos uno de los puntos de venta debería contar con un plano de trabajo de altura 85 cm.*
- *DBSUA Adecuación efectiva: Al menos una de ellas debería permitir el acercamiento frontal, con un espacio inferior de las siguientes dimensiones:*
 - *Altura 70 cm,*
 - *Anchura 80 cm.*
 - *Profundidad Mínima: 50cm.*
- *DBSUA Anejo A: al menos uno de ellos estará dotado de bucle de inducción magnética u otro sistema adaptado a tal efecto. Dicho elemento deberá estar debidamente señalado.*

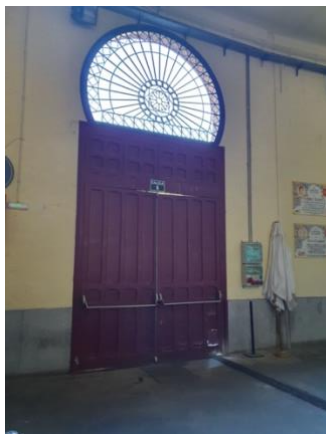
La plaza cuenta con 14 puertas y, excepto la Puerta de Arrastre, la Puerta de Chiqueros y la Puerta de cuadrillas, todas son a nivel. Estas tres son practicables con pequeños desniveles. Las puertas que dan acceso a los corredores en el momento de los espectáculos están abiertas por lo que no se encuentran dificultades insalvables.

Como medida complementaria se recomienda, en estas puertas con dificultades de acceso, indicar en cada una de ellas la puerta más cercana accesible, y utilizar una señalización direccional adecuada.

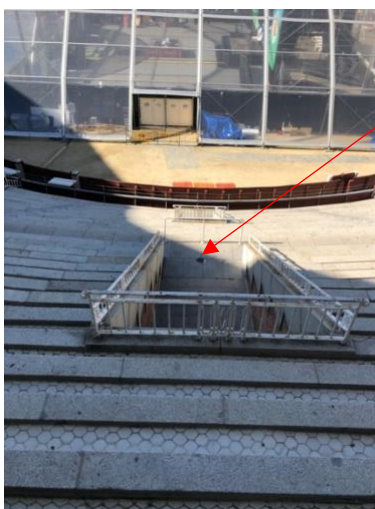
- En la primera planta, hay 10 espacios dispuestos en las salidas a los tendidos, una en cada tendido.

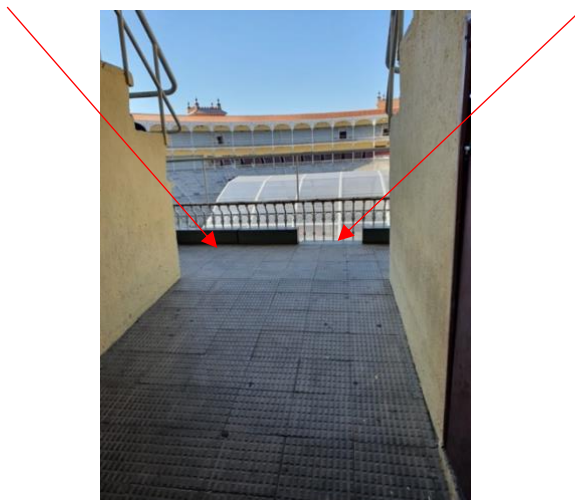
- En la segunda planta, hay 2 espacios en cada una de las salidas a las gradas como son 8 salidas se disponen de un total de 16 plazas.

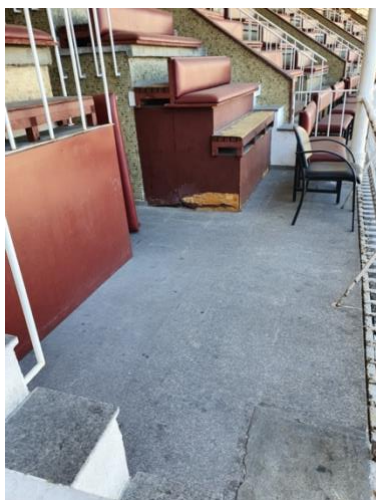
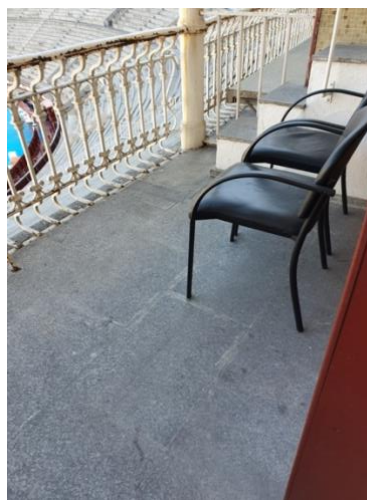
- En la segunda planta, los palcos 0 y 2 se dispone de dos plazas cada uno, sumando 4 plazas más.

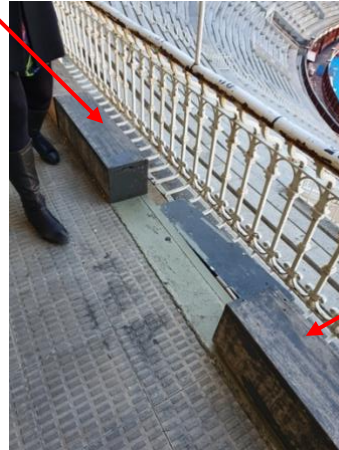
- En todas las plazas situadas en tendidos, con el fin de conseguir que la silla avance sin bloquear el itinerario de evacuación y además evitar la caída de la silla de ruedas en el espacio entre el final del pavimento y la barandilla, se han situado unas piezas de madera móviles que en muchos casos están rotas por lo que la exigencia de dimensiones no se cumple.

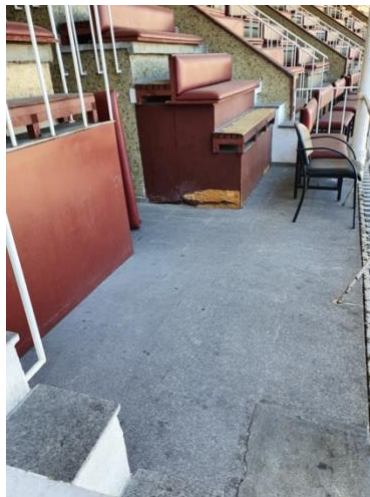
- En ninguna de las plazas reservadas o espacios a tal efecto, se cumple el requerimiento de la plaza aneja de acompañante, aunque en los palcos existen sillas que pueden utilizarse para dicho fin.

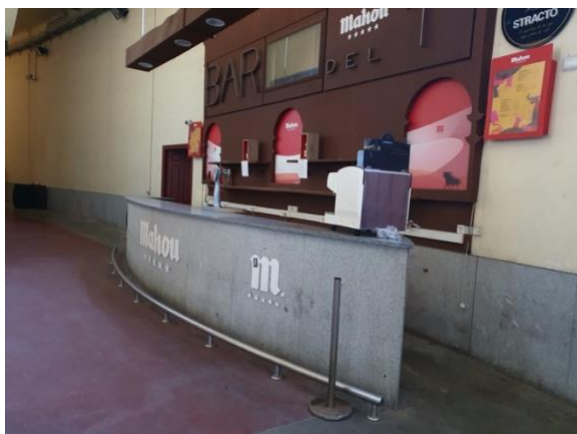
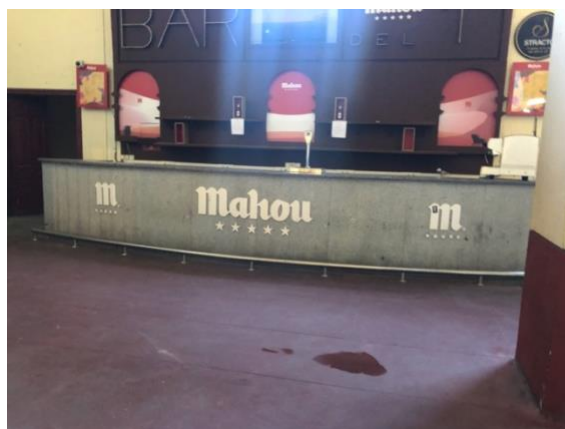
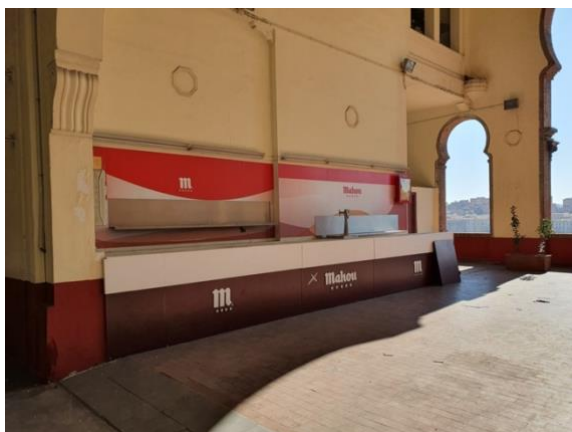
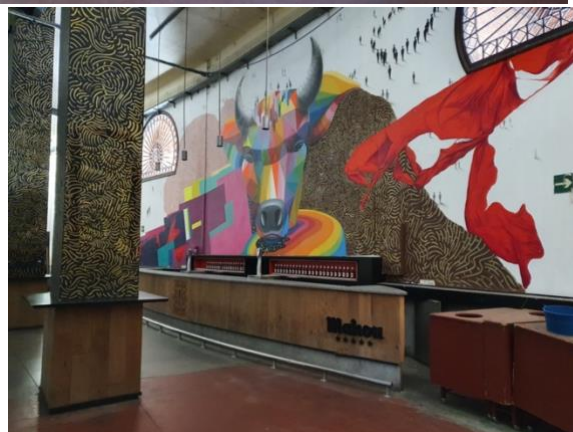
Según del DBSUA, el punto de atención accesible deberá contar con las siguientes características:

- Plano de trabajo a una altura de 85 cm medidos desde el suelo y una anchura mínima de 80 cm

- Permitir el acercamiento frontal con un espacio inferior con las siguientes características:
 - Altura 70 cm
 - Anchura mínima 80 cm
 - Profundidad mínima 50 cm.
- Si dispone de dispositivo de intercomunicación, éste está dotado con bucle de inducción u otro sistema adaptado a tal efecto. (en principio no cuentan con dispositivo de intercomunicación)

Lo ideal es que hubiese un punto de estas características en cada barra, pero debido al alto número de barras lo recomendable es que se ubique en las barras cercanas a cada plaza reservada. El requerimiento mínimo es que al menos una barra de cada planta estuviese dotada de dicho punto. Como medida complementaria, se recomienda que en las barras en las que no se disponga de este punto se informe, a través de señalética adecuada, donde se encuentra la barra con dicho servicio.

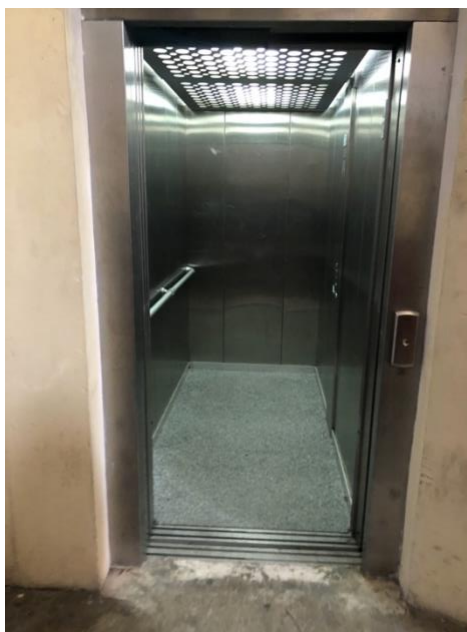
Ascensores

El itinerario accesible sería a través de los 4 ascensores modernos, ya que los antiguos, por su disposición alargada y su puerta lateral no permiten la maniobra de la silla en el interior.

Los ascensores modernos no tienen problemas dimensionales y sus puertas son automáticas por lo que son practicables, aunque tienen problemas de accesibilidad de otras índoles incumpliendo los siguientes puntos de la normativa.

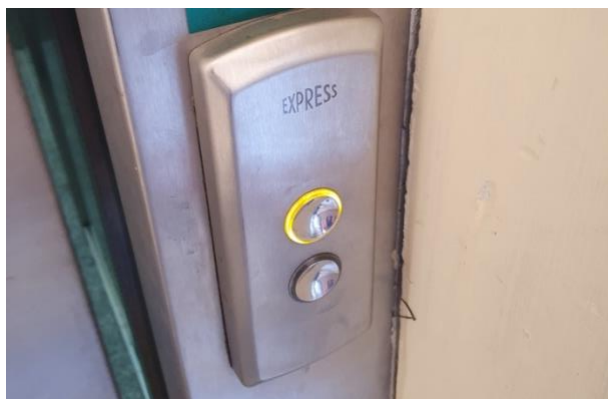
- La cabina dispondrá un espejo que permita maniobrar para abandonarla a las personas que utilizan silla de ruedas.
 - En caso de que el tamaño de la cabina sea tal que una persona usuaria de silla de ruedas no pueda realizar un giro completo, instalar espejo con vidrio de seguridad que posibilite al usuario detectar los obstáculos mientras maniobra marcha atrás (para giro completo de una silla de ruedas la superficie de la cabina permitirá inscribir un círculo cuyo diámetro es ≥ 1500 mm).
- La botonera exterior permite su uso autónomo a todas las personas, con independencia de los perfiles funcionales que presenten (dificultades de manipulación, alteraciones visuales, etc.).

- Placa frontal con color contrastado respecto de los correspondientes a la superficie adyacente.
- Altura del relieve de los símbolos $\geq 0,8$ mm.
- Distancia mínima lateral entre la línea central de cualquier botón y cualquier rincón de las paredes adyacentes: 500 mm - (Tolerancia: -50 mm).
- El usuario debe ser capaz de reconocer que el botón ha sido operado, bien por señal sonora, bien por movimiento.
- La botonera interior del ascensor permite su uso autónomo a todas las personas, con independencia de los perfiles funcionales que presenten (dificultades de manipulación, alteraciones visuales o ceguera).
 - Incluye caracteres en Braille y alto relieve, contrastados cromáticamente. Altura del relieve $\geq 0,8$ mm. Tamaño del relieve entre 15 mm y 40 mm y con alto contraste cromático.
 - Línea central de los botones de alarma y puerta situada a una altura \geq

- 90 cm sobre piso de cabina - Tolerancia: -10 cm
 - Botones de llamada por encima de alarma y puerta.
 - El usuario debe ser capaz de reconocer que le botón ha sido operado, bien por señal sonora, bien por movimiento.
- La cabina dispone de un sistema sonoro que permite indicar su posición.
 - Cuando la cabina se detiene, una voz, al menos en una de las lenguas oficiales, debe indicar su posición.

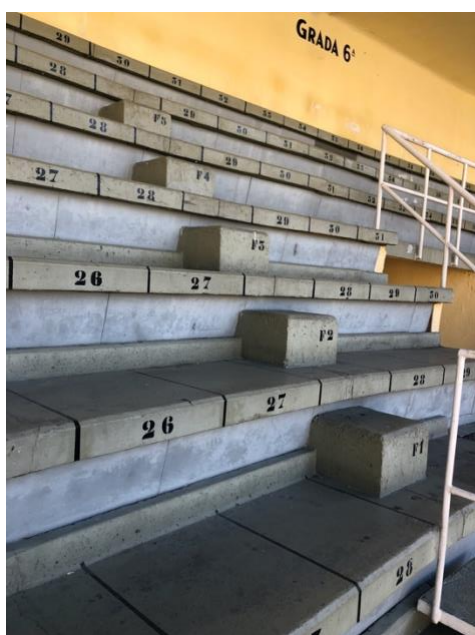
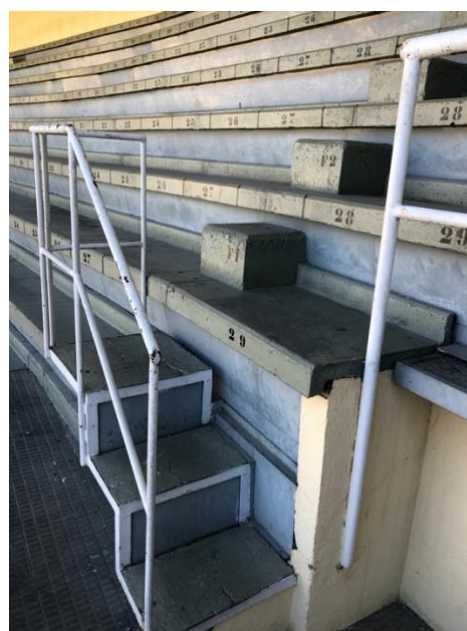
- Anchura de itinerario insuficiente
- Dimensiones de peldaños insuficiente en todas sus magnitudes
- No tienen pasamanos
- Tramos demasiado largos
- Sin mesetas
- Sin pasamanos o los que tienen escalables e insuficientes

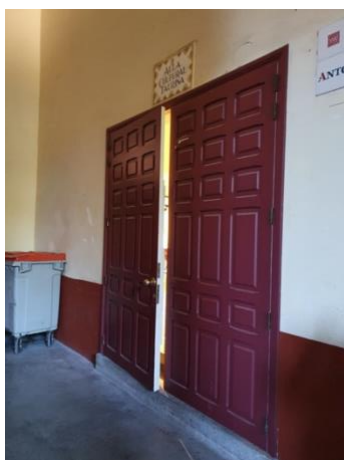
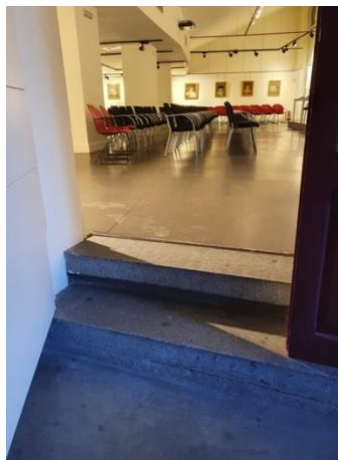
Aula cultural taurina

Se accede a través de una doble puerta con dos escalones y sin itinerario accesible alternativo por lo que incumple el requisito básico que es estar conectada por itinerario accesible por lo que no se hizo más visita a la misma.

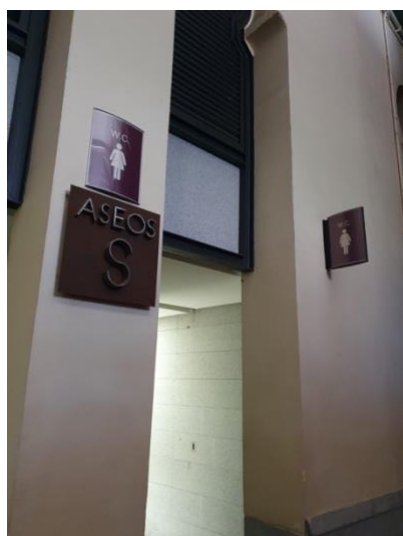
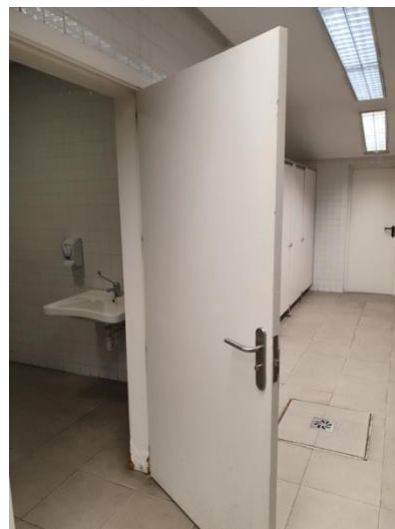
- El aseo adaptado se encuentra dentro del núcleo de baños femenino y no está señalizado ni en la puerta del aseo ni en la puerta de la propia cabina.

- Separación de barras excesiva (medidas entre 65 y 70 cm y están a 105 cm)

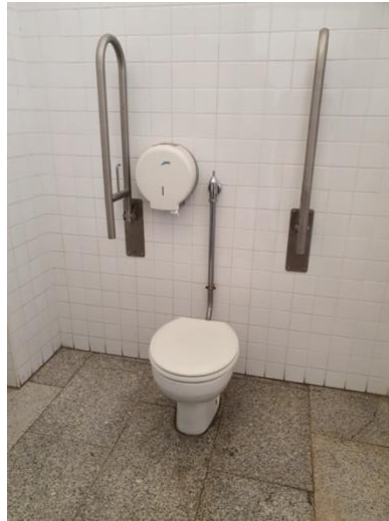
- Se encuentran en la entrada de los aseos masculinos y no están señalizados ni a la entrada ni en la propia cabina.
- Espacio de transferencia derecho insuficiente inferior a 75 cm
- Separación de barras excesiva (medidas entre 65 y 70 cm y están a 105 cm)
- El mecanismo de descarga del inodoro es a palanca, pero no con pulsadores de gran superficie ni manipulable con facilidad.
- Disposición del papel higiénico sin alcance adecuado para personas con movilidad reducida.

- La grifería del lavabo no es automática, ni dotada de un sistema de detección de presencia ni manual de tipo monomando con palanca alargada de tipo gerontológico. Alcance horizontal desde asiento ≤ 60 cm.
- El lavabo debería contar con un espejo cuya altura inferior esté por debajo de 0,9 m u orientable hasta al menos 10° sobre la vertical.
- El dispensador de jabón esta demasiado alto

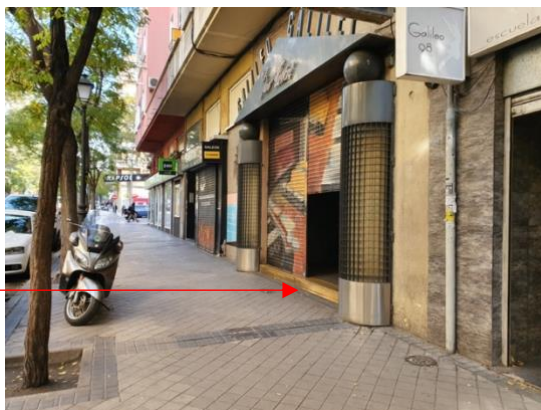
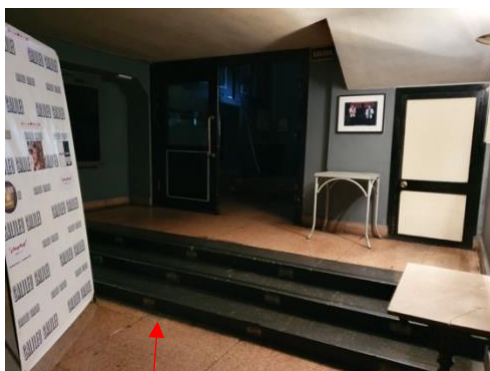
La entrada al local desde la calle no es accesible, tiene un primer escalón ascendente, para entrar y, tras una meseta, hay una escalera ascendente al anfiteatro y dos tramos descendentes, de dos y tres escalones respectivamente, que darían acceso al nivel de la barra.

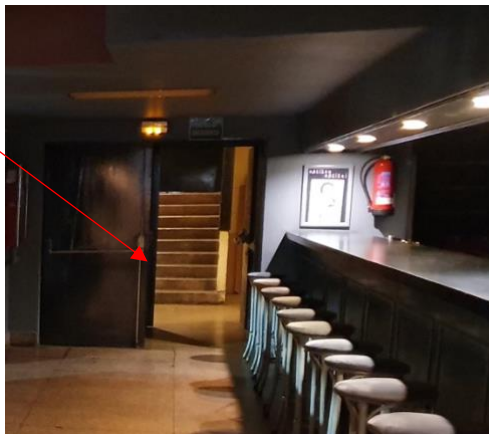
Existe una salida de emergencia en la parte oeste del local también con un tramo de escaleras de 9 escalones.

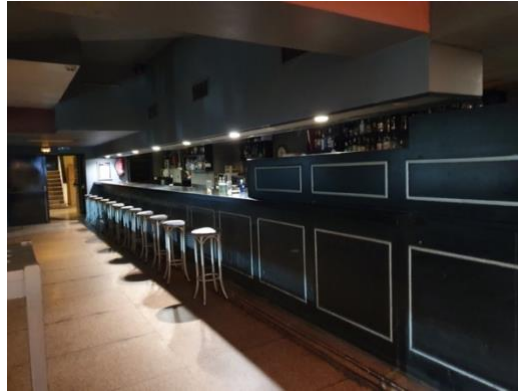
La sala cuenta con dos barras, una en la planta inferior:

La normativa vigente obliga a que, en las zonas de atención al público, como son las barras de restauración, tengan al menos con un punto de atención accesible. En la actualidad ninguna de las barras tiene dicho punto.

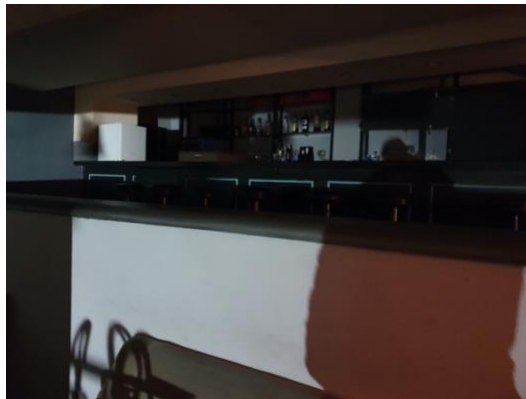
Y una segunda barra en el anfiteatro:

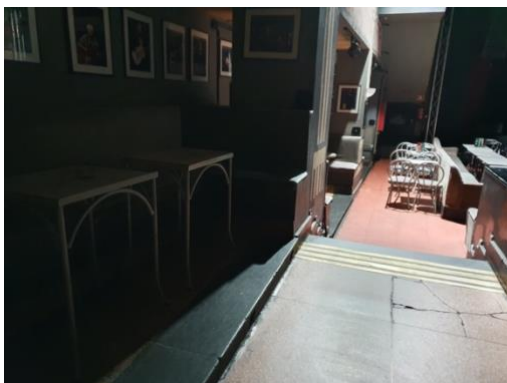
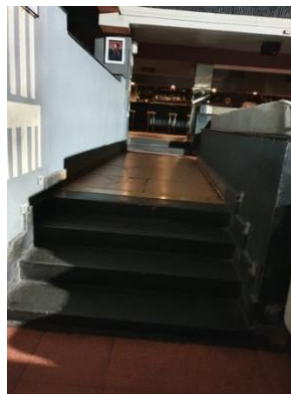
Los niveles barra, intermedio y bajo están comunicados por escaleras de tramos desiguales, tanto en la parte derecha como en la parte izquierda de la sala.

Los tramos son de dos escalones entre el nivel de la barra y el nivel intermedio, y de cuatro escalones entre nivel intermedio y nivel inferior. A los lados hay pequeños espacios de mesas comunicados también por escalones.

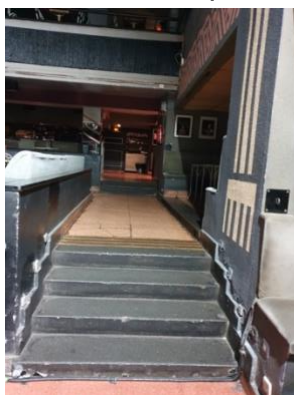
El nivel escenario también está comunicado con escaleras y todo el equipamiento escénico es igualmente inaccesible.

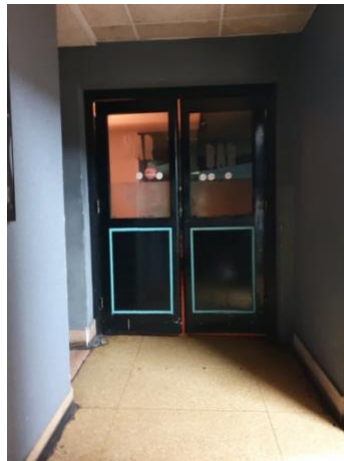
El nivel anfiteatro está comunicado con la entrada por un tramo de 13 escalones:

Por otro lado, ninguno de los tramos tiene pasamanos, excepto en el tramo que comunica la entrada con el anfiteatro que tan solo tiene pasamanos a un lado, de obra, por lo que no se puede considerar como un pasamanos que cumpla criterios de accesibilidad.

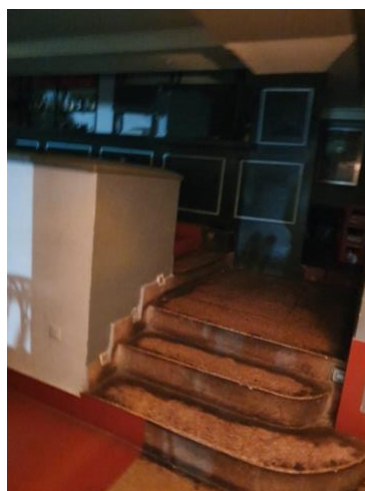
Ambos niveles están comunicados por cinco escalones en dos tramos de tres y dos escalones respectivamente.

La normativa indica que las escaleras deben contar con alternativa autónoma accesible, de la que carecen en todos los casos.

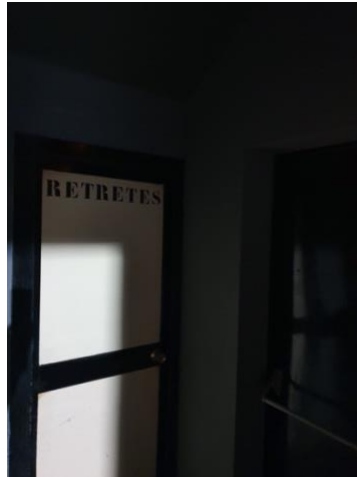
Los aseos se encuentran en la parte baja de la planta inferior por lo que no están comunicados por itinerario accesible. Pero no hay cabina accesible.

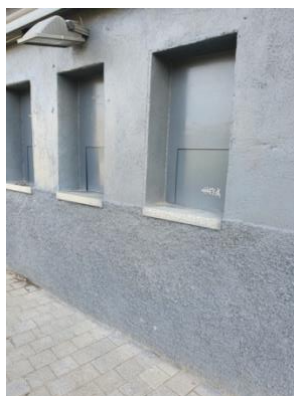
La sala tiene las taquillas a pie de calle, cuyo uso es muy residual, solo en caso de que el promotor lo solicite, se abren para venta de entradas de última hora, pero esto ocurre en pocas ocasiones.

Como el uso de las taquillas es residual, las carencias en las mismas son una falta grave al existir canales de venta alternativos accesibles, pero es necesario informar de los incumplimientos normativos que se observan en las mismas.

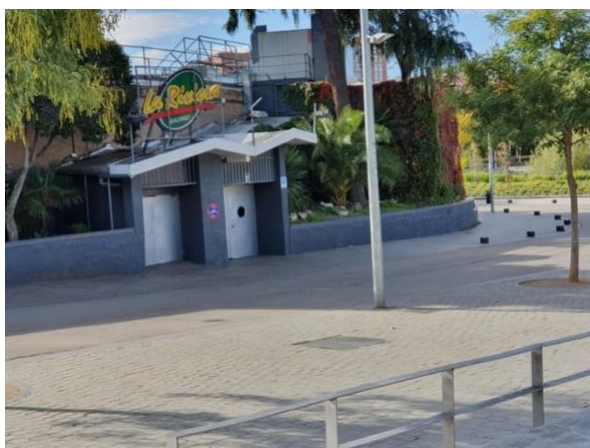
Existe una puerta principal con control de entradas. Dicha puerta no es accesible, pero existe una puerta secundaria accesible a una distancia razonable. Ya que todos los clientes han de pasar por el control de entradas, es el personal de la sala el que, en ese punto, acompañan al usuario que lo necesita a la puerta accesible.

La puerta principal conduce al nivel superior de la sala, que está comunicado con el nivel inferior, donde se encuentra el escenario, por escaleras de las que hablaremos en apartados posteriores.

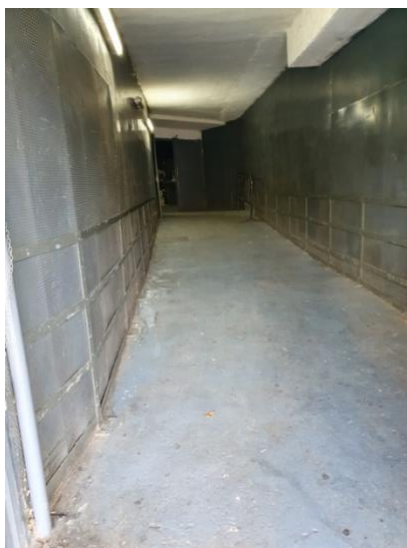
Como ya hemos dicho existe una puerta accesible que conduce directamente a la zona inferior de la sala donde se encuentran el escenario, las barras, y el aseo accesible.

Dicho acceso se realiza por medio de una rampa de anchura y pendiente adecuada (dentro de los límites admisibles por el DBSUA Adecuación efectiva).

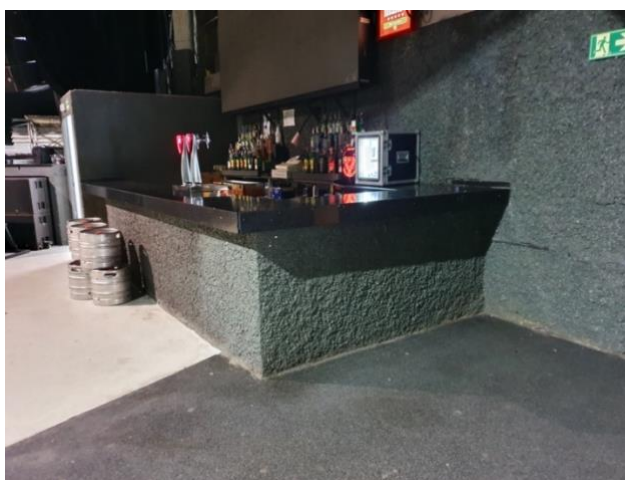
La normativa vigente obliga a que, en las zonas de atención al público, como son las barras de restauración, cuenten, al menos con un punto de atención accesible.

En la actualidad ninguna de las barras cuenta con dicho punto. Según del DBSUA, el punto de atención accesible deberá contar con las siguientes características:

- Plano de trabajo a una altura de 85 cm medidos desde el suelo y una anchura mínima de 80 cm
- Permitir el acercamiento frontal con un espacio inferior con las siguientes características:
 - Altura 70 cm
 - Anchura mínima 80 cm
 - Profundidad mínima 50 cm.

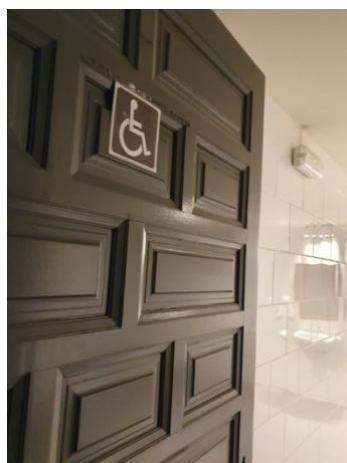
La puerta cuenta con el SIA, pero situado en la hoja por lo que cuando esta está abierta no se ve, por lo que ha de cambiarse a la parte derecha de la misma en el paramento vertical.

Es recomendable que, en los aseos no adaptados, que se sitúan al otro lado de la sala, se indique donde se encuentra el aseo adaptado.

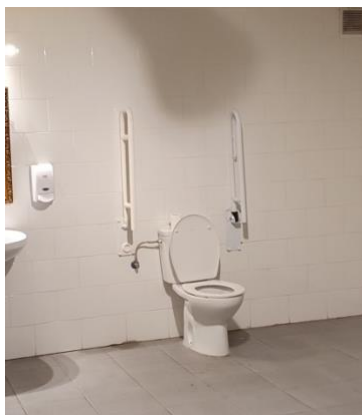
La altura del inodoro es de 43 cm por lo que solo le faltan 2 cm para alcanzar la altura necesaria. Esto puede mejorarse con un sencillo alzador de la tapa.

El mecanismo de accionamiento de la descarga no es de gran superficie y accionable con una sola mano, por lo que se recomienda su sustitución.

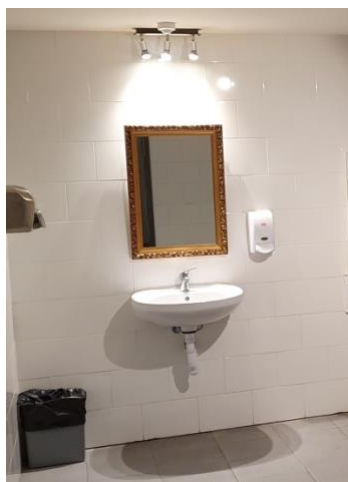
El espejo actual es de dimensiones inferiores a las especificadas por la normativa, por lo que se ha de sustituir por uno que esté a una altura máxima de 90 cm, o sea orientable.

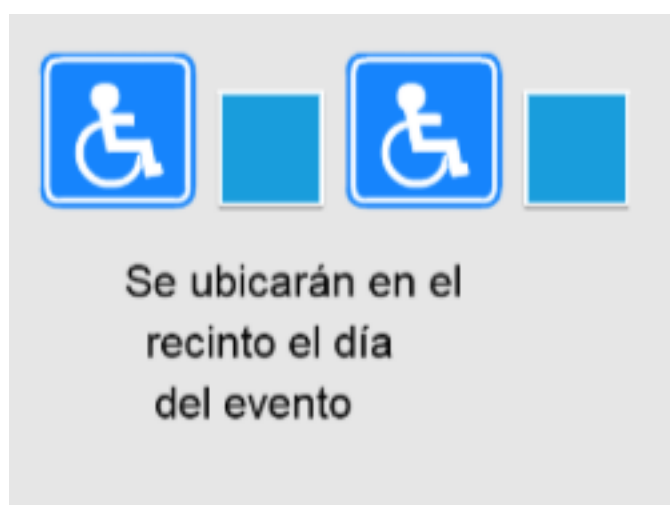
Las plazas reservadas para movilidad reducida no están señalizadas en los planos de la web de compra.

Las plazas dotadas de sistema de ayuda a la audición no están ni en los planos ni en el texto de las webs de compra.

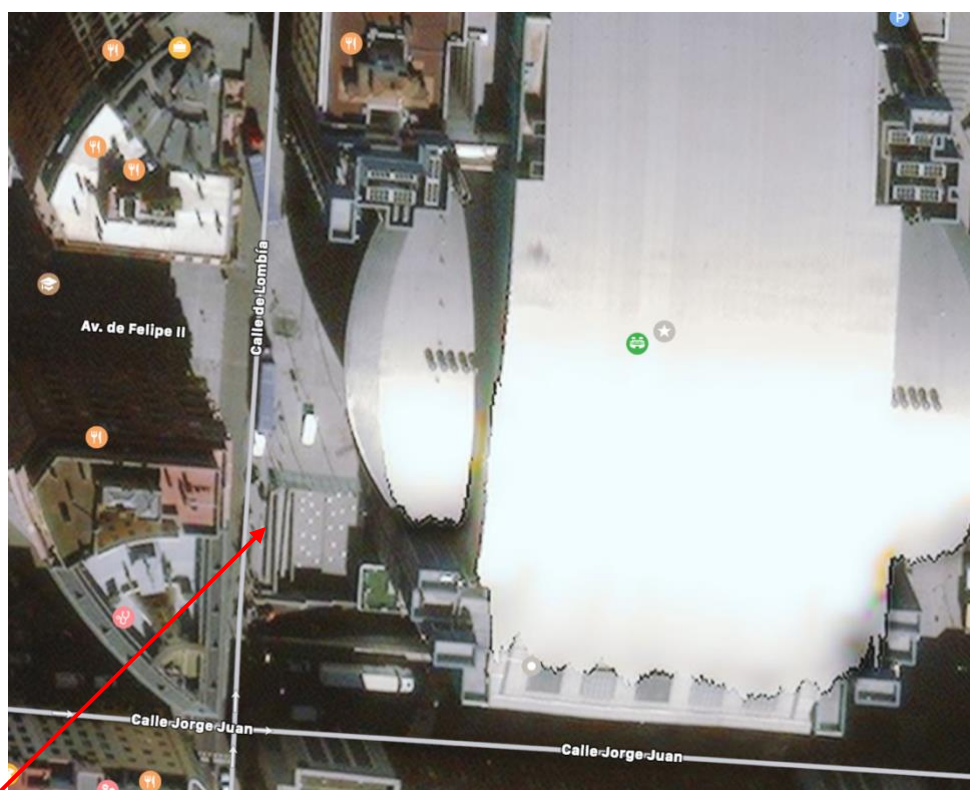
Las taquillas de venta de entradas están situadas en un foso al que se accede desde la esquina de Jorge Juan con la calle Lombia.

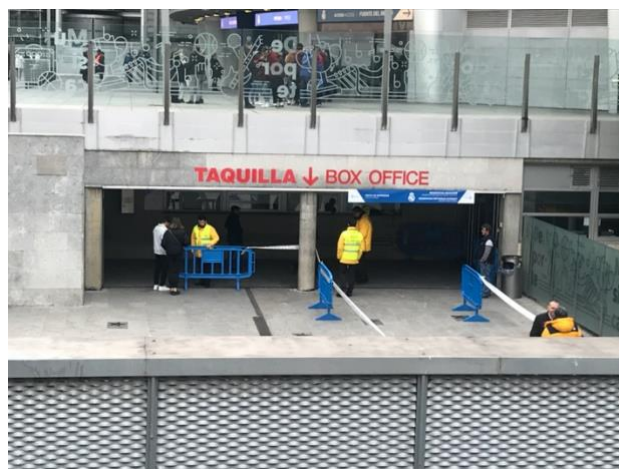
Las taquillas físicas se encuentran situadas en la parte inferior de ese foso
